ID kritického bodu:

10900045

Kamenný Přívoz

Popis kritického bodu

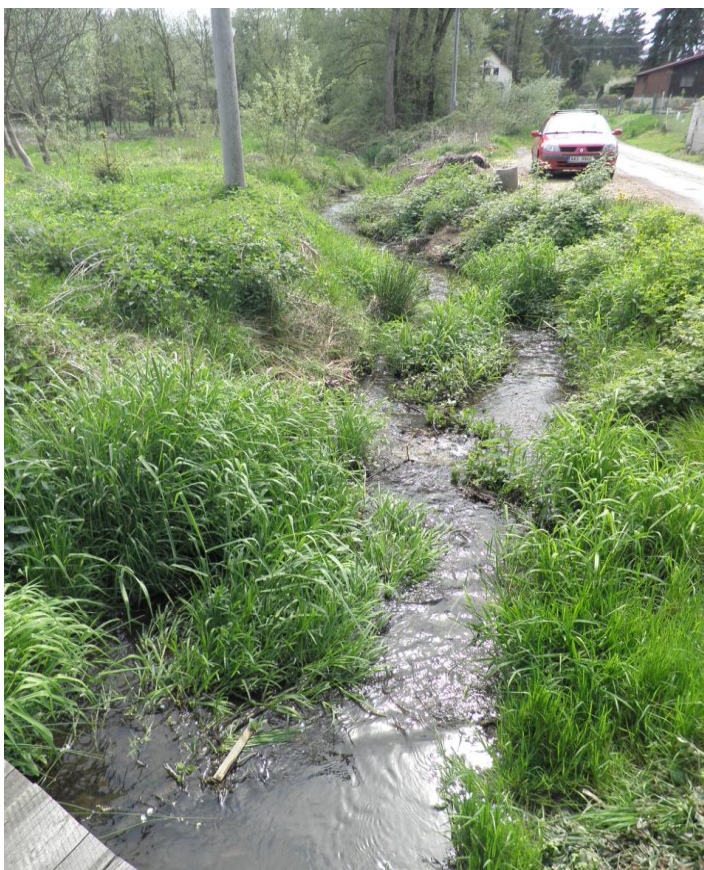
Nedostatečná kapacita toku, profil na mnoha místech omezen zastavěním břehů, nekapacitními profily na toku, ploty, atd. Problematickým úsekem je poslední část toku před ústím do Sázavy. Tok je při průchodu obcí z větší části zatrubněn a kapacita zatrubnění je nedostatečná a rozlivu do obce dochází často.

*Vybřežení toku na náves a přes návesní rybník v
roce 2002.*
