10904068

Maršovice

Popis kritického bodu

Forma: místní šetření

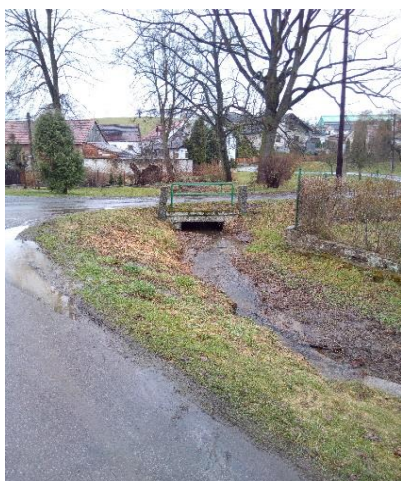
Nekapacitní koryto Zděravického potoka, hlavně nad propustky.

Nekapacitní propustek.
