**10904066**

**Maršovice**

## Popis kritického bodu

### Popis stávajícího stavu a výstupy z projednání/místního šetření:

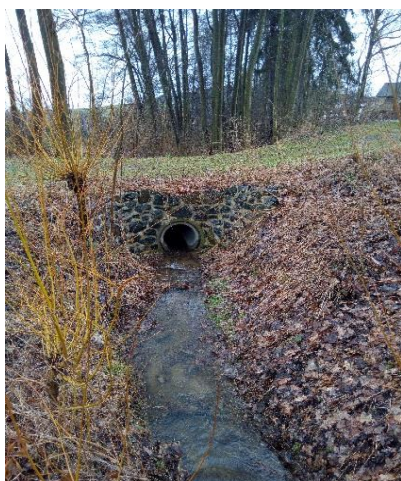
Ohrožena lokalita hřiště a pod hřištěm v části obce Zderadice. Málo kapacitní koryto Bukovského potoka v intravilánu. Je ohroženo několik stavebních objektů.

*Propustek v povodí KB*

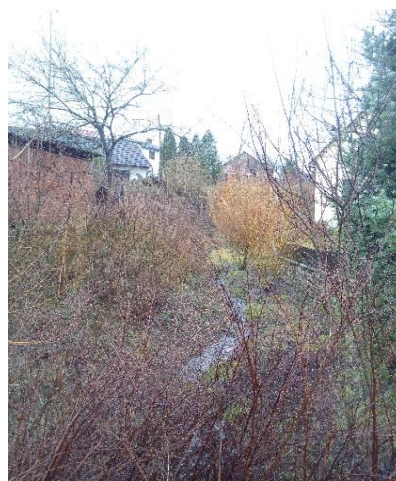
*Koryto nad KB*
