ID kritického bodu:

10904618

Maršovice

Popis kritického bodu

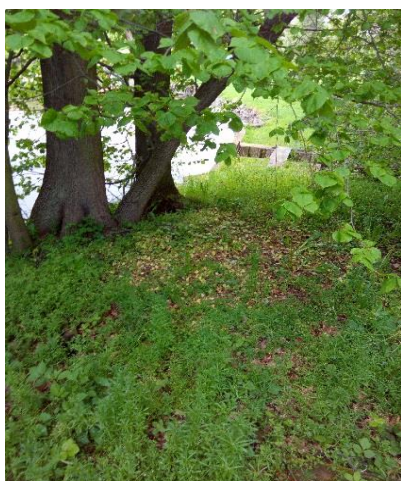
V části obce Strnadice se nachází zatrubněný úsek Maršovického potoka vedoucí pod zástavbou. Vtok i rybník nad ním jsou na oploceném soukromém pozemku, proto při místním šetření nemohla být realizována detailní prohlídka. Kapacita objektů i zatrubnění není známa.

Hráz rybníka

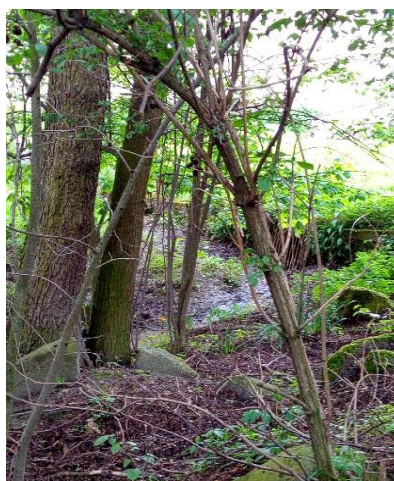
Koryto pod rybníkem
