ID kritického bodu:

10901382

Benešov

Forma: místní šetření

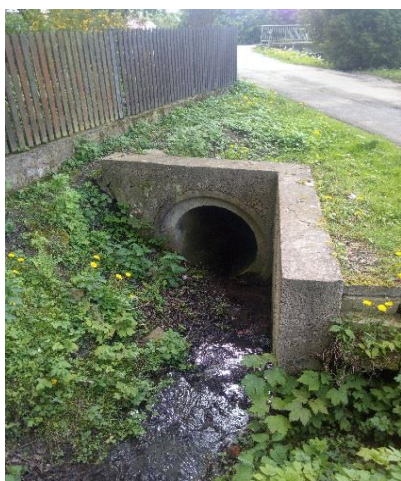
V horní části osady Úročnice protéká potok Úročnice propustkem a mostkem, poté je zatrubněn. Nad KB potok protéká úzkým údolím. Dochází k ohrožení zástavby v okolí vtoku do zatrubnění.

Propustek a v dále mostek.

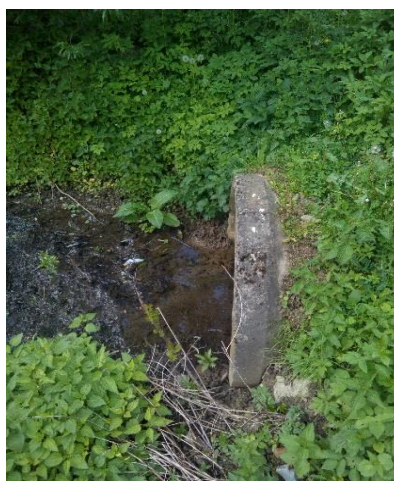
Vtok do zatrubnění.
