Popis kritického bodu

Forma: místní šetření

Datum šetření: 30.05.2017

10900179

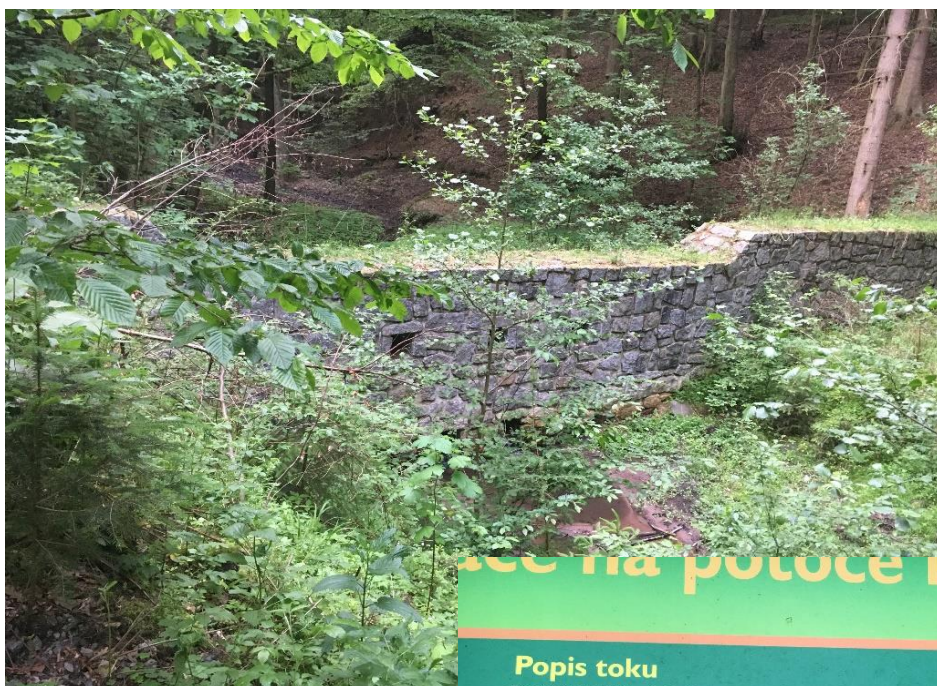
Kritický bod se nachází v povodí potoku Dílna, který je přítokem Opanského potoka v intravilánu obce a společně se vlévají do Jevanského potoka v jeho dolní části. Vodní tok prochází lesem a vzhledem k bystřinnému charakteru s sebou nesl za povodní velké množství splavenin, které následně zanášely dolní tok a recipienty. V povodí toku bylo provedeno po povodni 2002 technické opatření ve formě kamenné přehrážky, která jednak zamezí odnosu splavenin, ale také transformuje povodňový odtok.

Kamenná přehrážka
