Ohrožená místa – Nučický potok

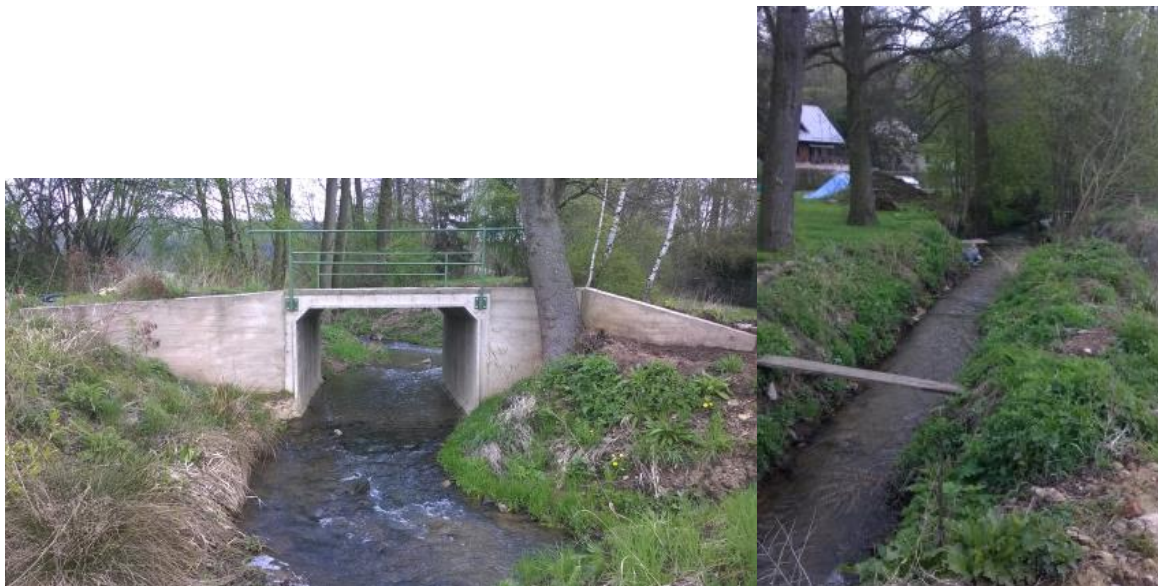
Ohrožené místo: NUCICKY 01 - Vlkančice

Ohrožení říčními povodněmi v lokalitě „Zbořený Mlýn“ způsobené vzdutím nad mostkem. Mostek byl po povodních v roce 2013 rekonstruován a zkapacitněn. Dle hydrotechnického posouzení stávajícího stavu vychází úroveň hladiny stoleté povodně (Q_{100}) na 319.56 m n. m., což je 0.14 m pod dolní mostovkou a objekt je tedy prakticky zahlcen. Vzdutí způsobuje rozliv v levé inundaci, kde zasahuje na pozemky přilehlých nemovitostí.

Obrázek 5-1: Foto ohroženého místa – rekonstruovaný mostek a pohled po toku pod mostkem

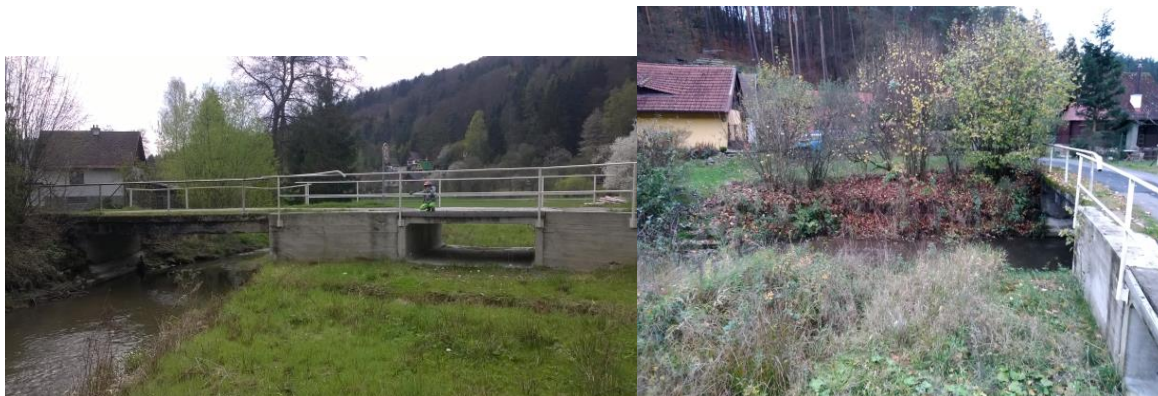
Ohrožené místo: NUCICKY 01 - Vlkančice

Ohrožení říčními povodněmi v lokalitě „Stará Hůra“ v levobřežní inundaci. Částečně zpětným vzdutím nad mostkem, ale také velmi zarostlými břehy koryta. Mostek byl po povodni v roce 2013 zkapacitněn přidáním druhého propustku na pravém břehu. Dle hydrotechnického posouzení stávajícího stavu dochází k vybřežení a ohrožení nemovitostí v levé inundaci, a to při Q_{100} a Q_{20} . Úroveň hladiny stoleté povodně (Q_{100}) vychází 301.8 m n.m., což je zároveň kóta dolní mostovky hlavního propustku na toku.

Obrázek 5-2: Foto ohroženého místa – rekonstruovaný mostek a pohled na levý břeh toku
