# Studie odtokových poměrů včetně návrhů možných protipovodňových opatření v povodí Sázavy

**1. kontrolní den**

**Benešov**

**4. dubna 2017**

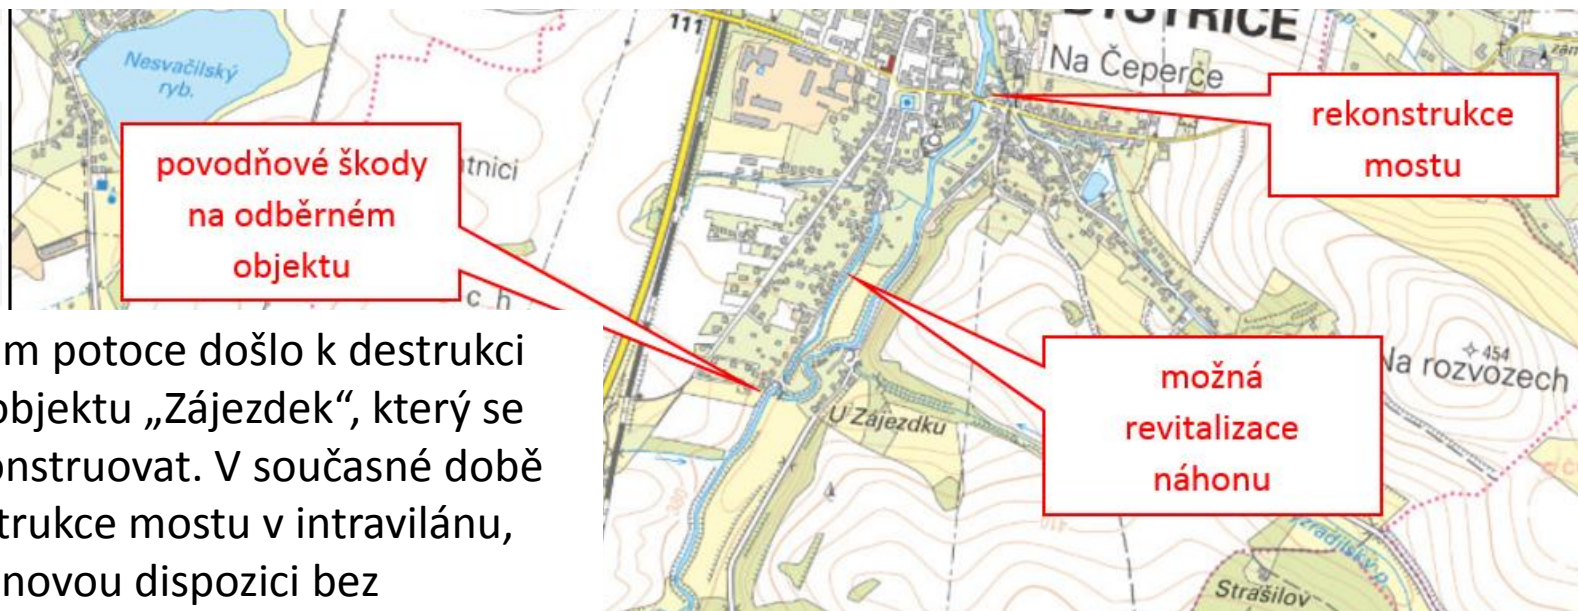
**Bystřice:** Ze všech navštívených měst a obcí je Bystřice nejohroženější. Povodňové **ohrožení je jednak z Konopištského potoka**, tak z přívalových povodní mimo vodní toky. Největší evidované povodně byly v roce 2013, při kterých byly významné povodňové škody.

Na Konopištském potoce došlo k destrukci rozdělovacího objektu „Zájezdek“, který se bude letos rekonstruovat. V současné době probíhá rekonstrukce mostu v intravilánu, který bude mít novou dispozici bez středového pilíře.

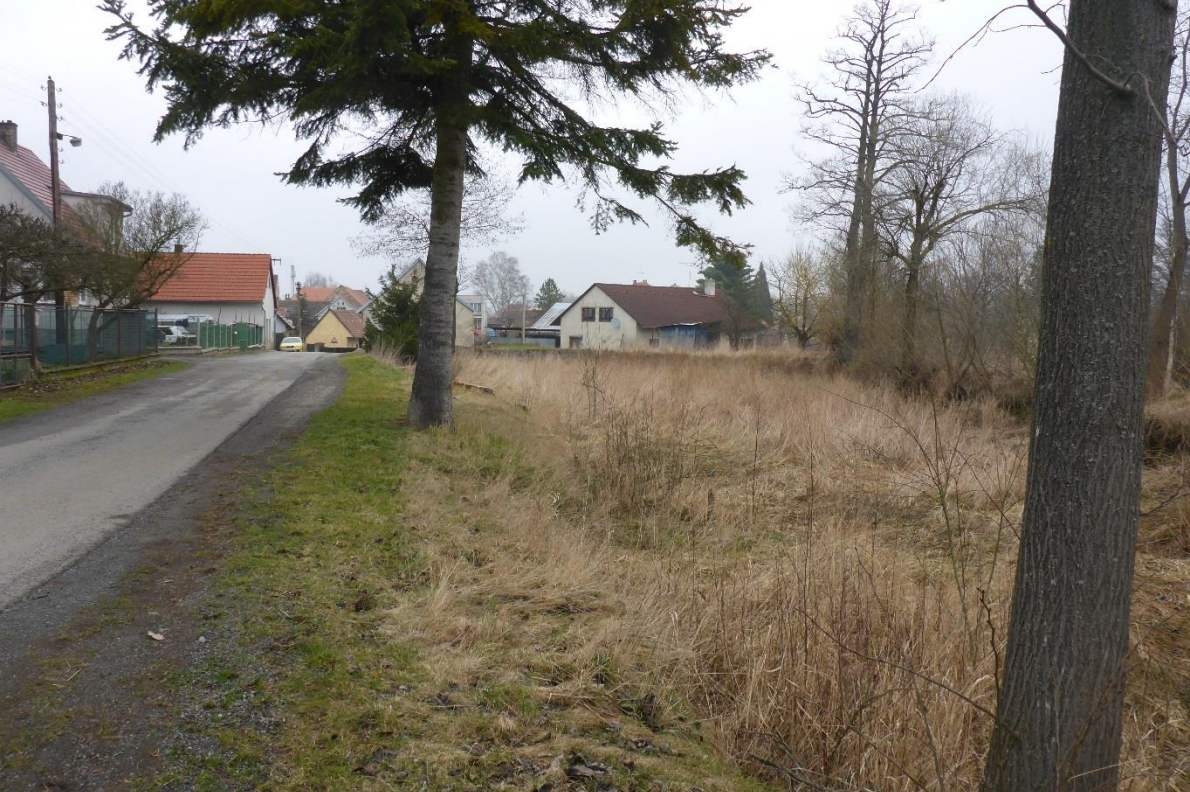
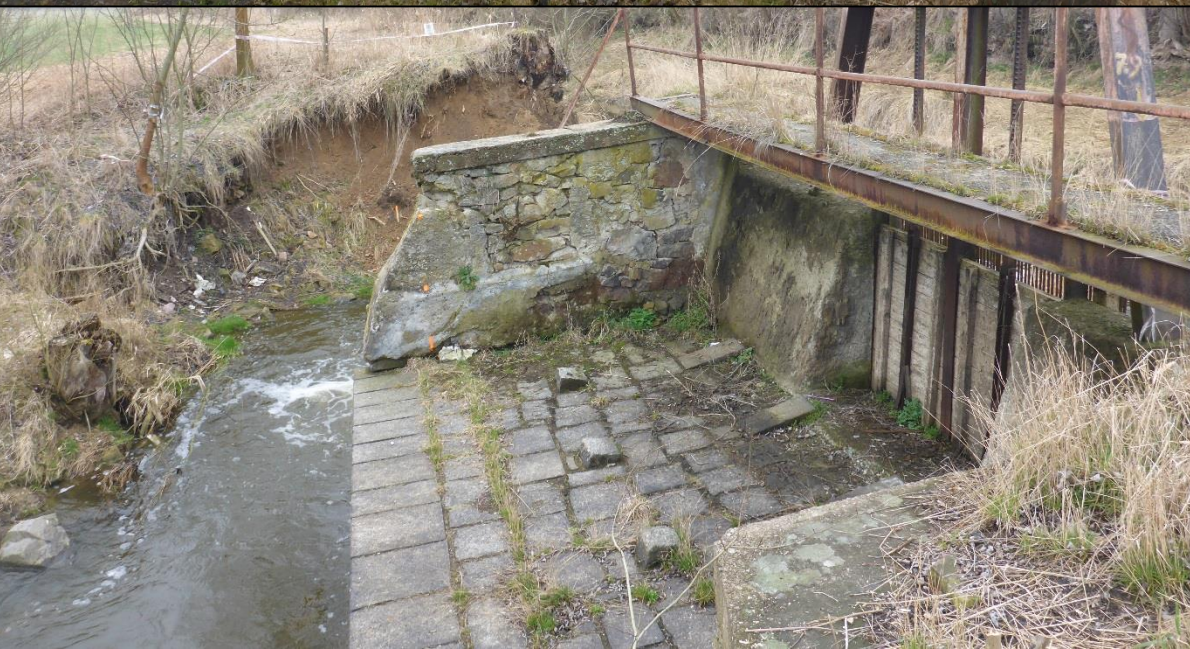
Náhon v jižní části Bystřice je  
v současnosti nevyužívaný a  
město by rádo v celém náhonu  
provedlo **intravilánovou  
revitalizaci** s doprovodným  
volnočasovým využitím. Náhon  
se směrem k do města  
rozšiřuje a je zde prostor pro  
vytvoření pěšiny, tůň a hřiště.

potenciálnímu ohrožení dochází na  
řebenickém rybníce, který se byl za  
povodní málem přeléván z důvodu  
kapacitních výpustí.

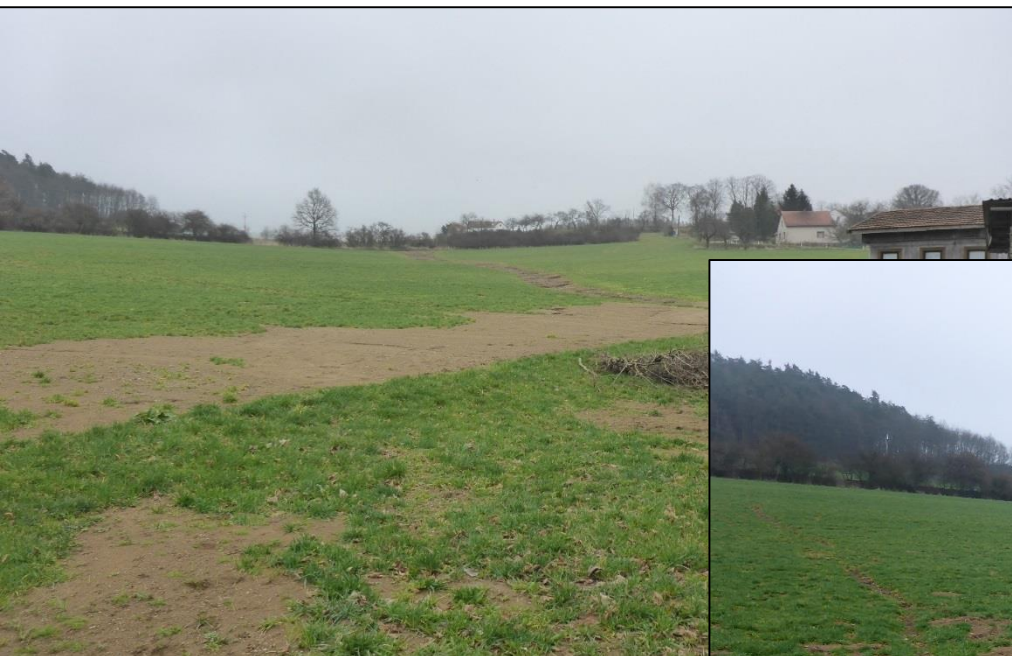
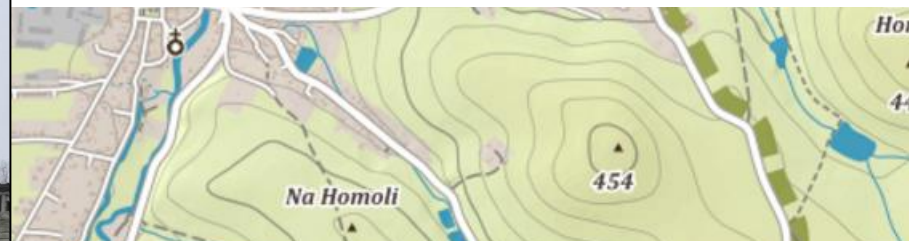
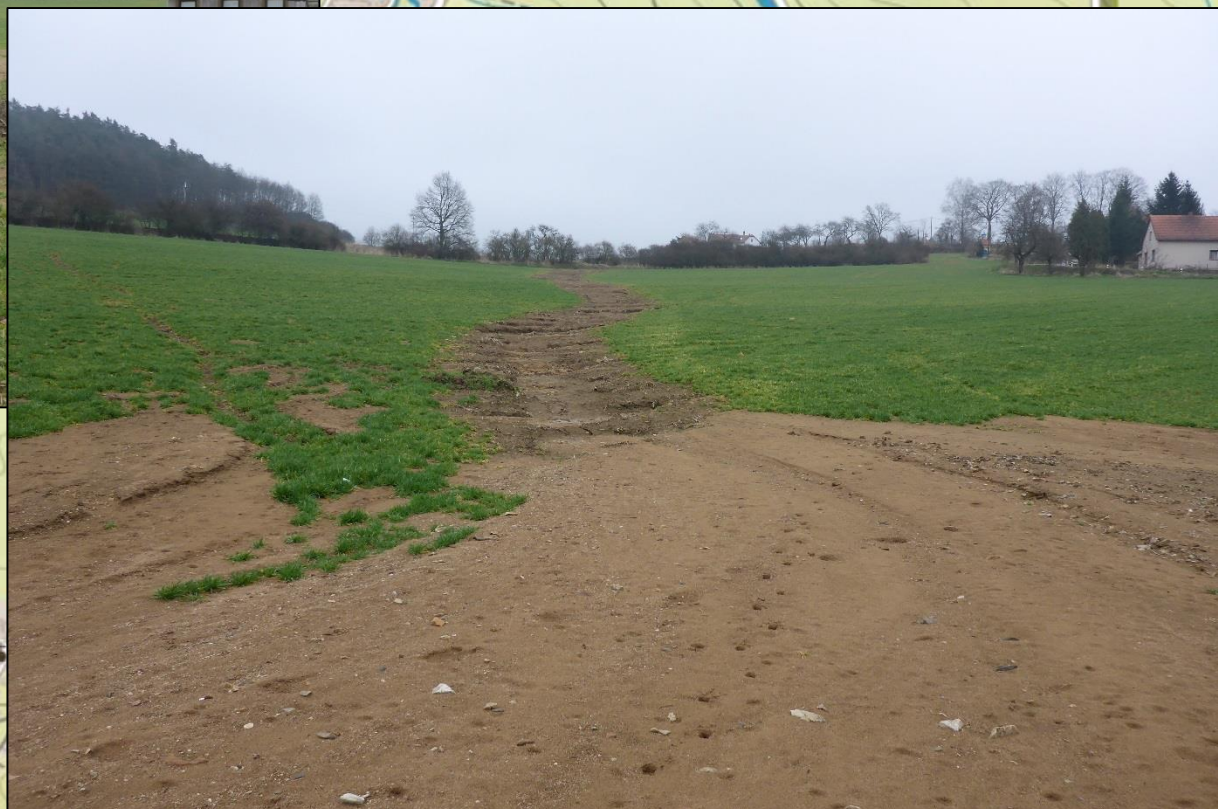
**m.č. Opřetice:** K povodňovému ohrožení dochází i mimo vodní toky z malých povodí.

Příkladem může být osada Opřetice, kde došlo k erozi půdy a zaplavení a zabahnění nemovitostí a komunikací.

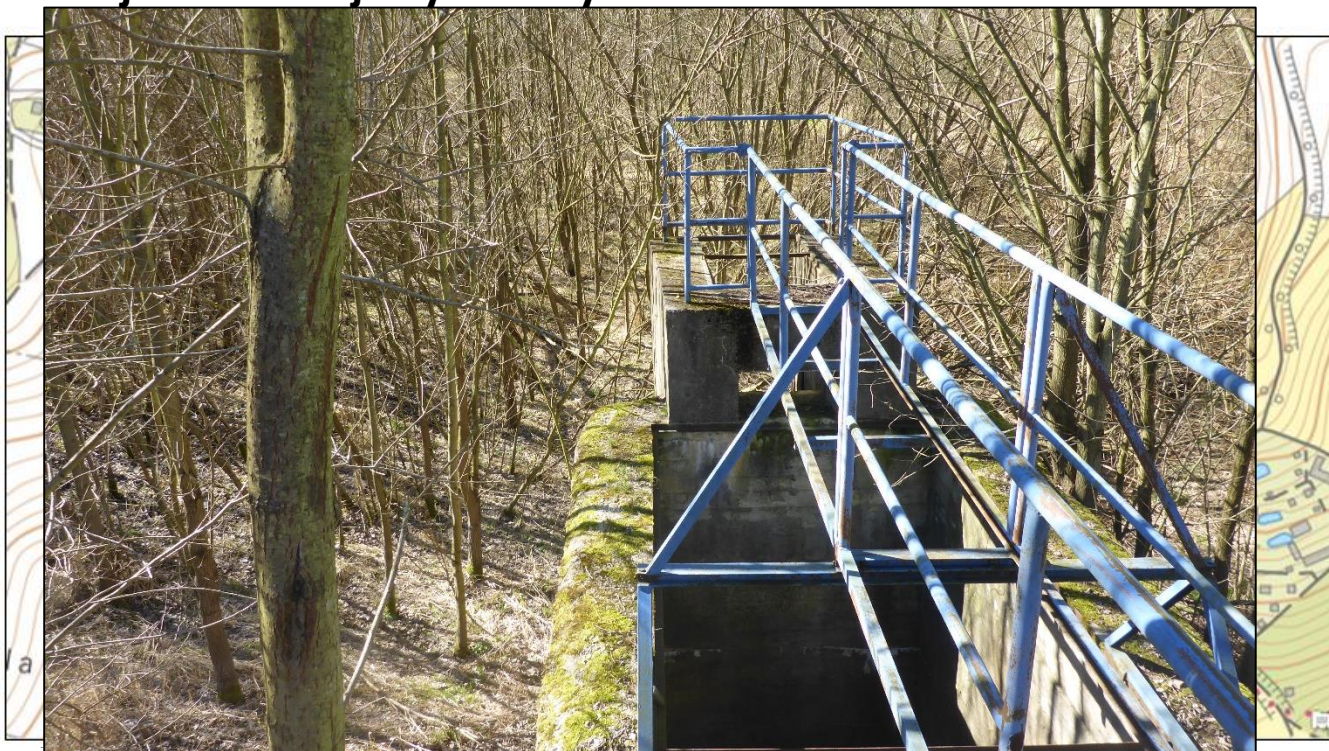
Velký problém lokality je stojící vodní dílo „rybník Amerika“, které **není zkolaudováno** a nemůže plnit svou funkci rybníka a musí být vypuštěno bez možnosti zadržení vody. **Hráz je vysoká několik metrů a objem nádrže je významný.**

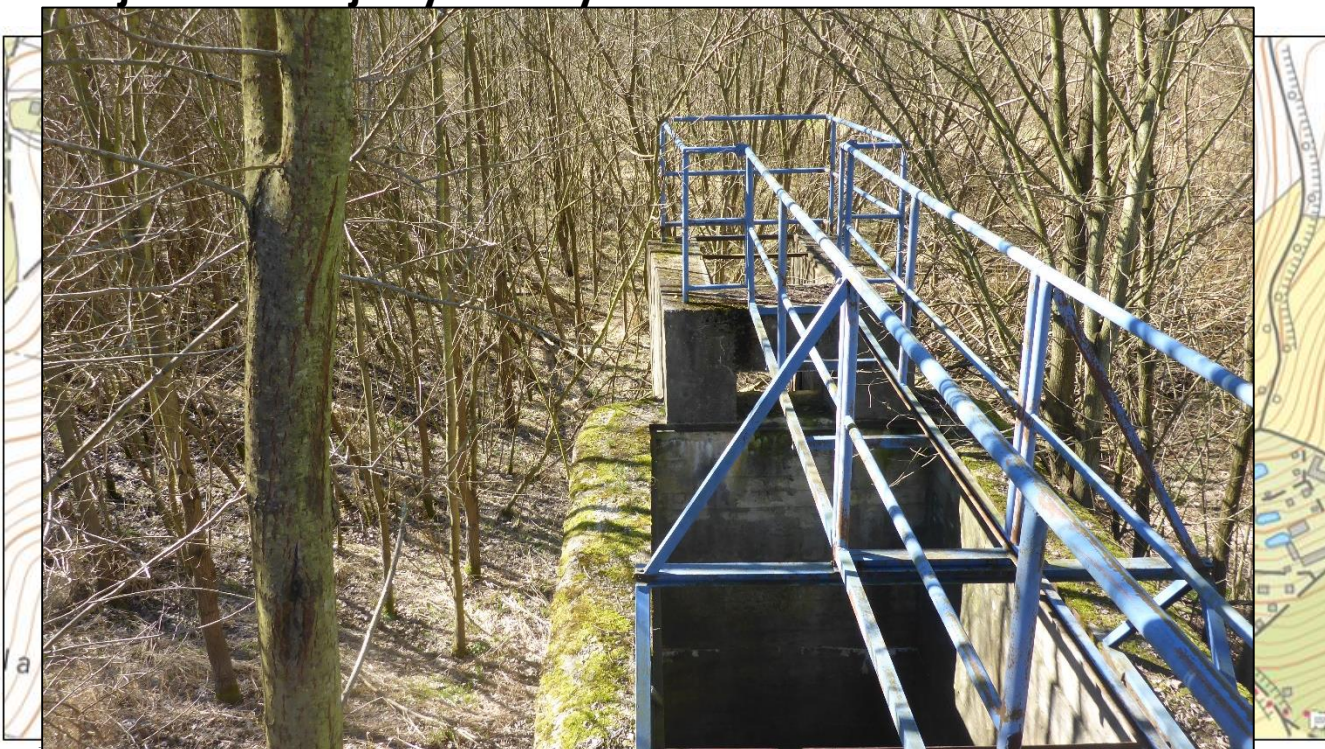
Velký problém lokality je stojící vodní dílo „rybník Amerika“, které **není zkolaudováno** a nemůže plnit svou funkci rybníka a musí být vypuštěno bez možnosti zadržení vody. **Hráz je vysoká několik metrů a objem nádrže je významný.**

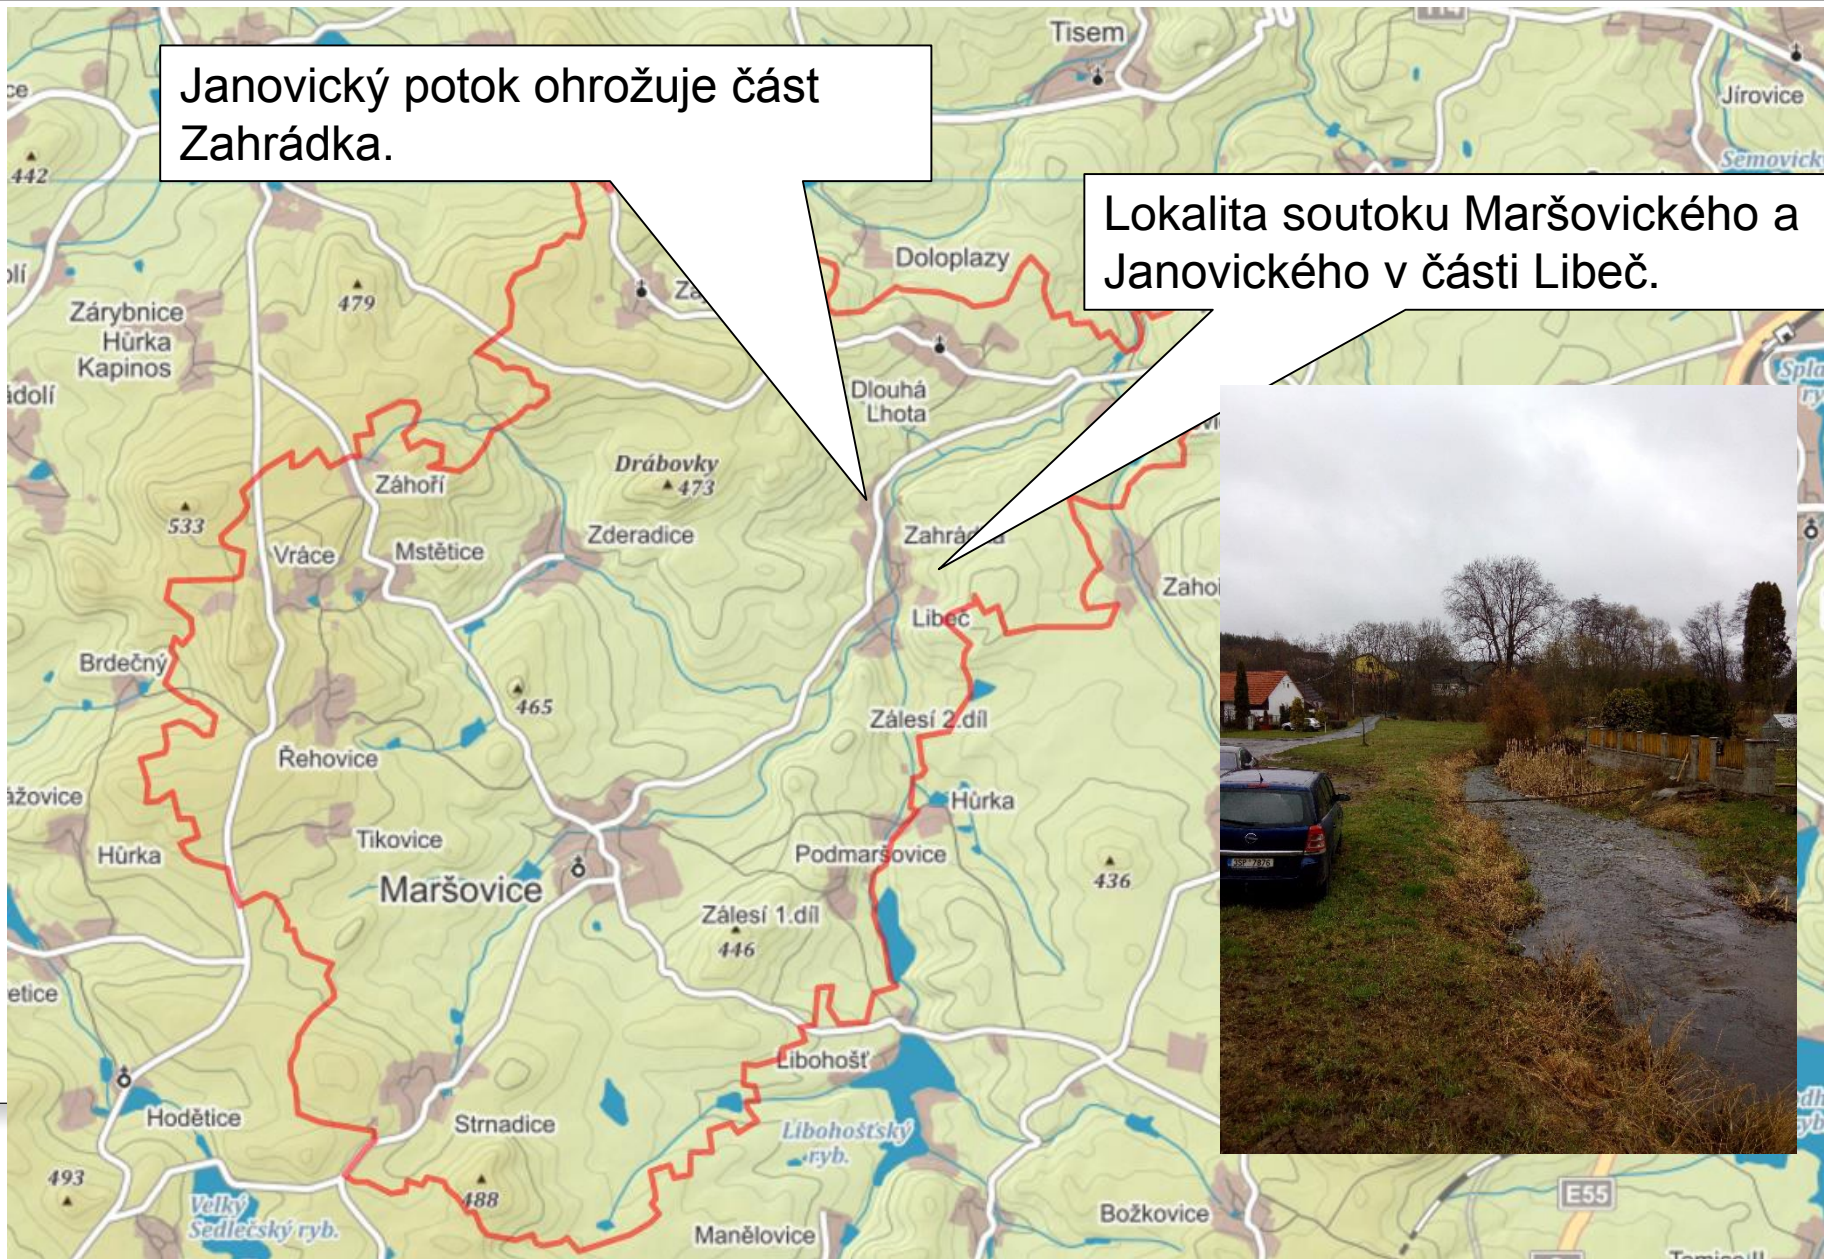
Janovický potok ohrožuje část Zahrádka.

Lokalita soutoku Maršovického a Janovického v části Libeč.

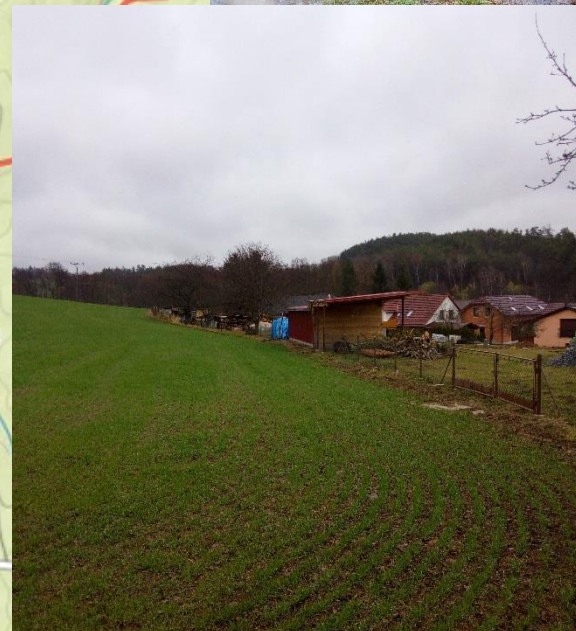
Zderadice

Okraj lokality ohrožené splachem z pole, severní část Zderadic

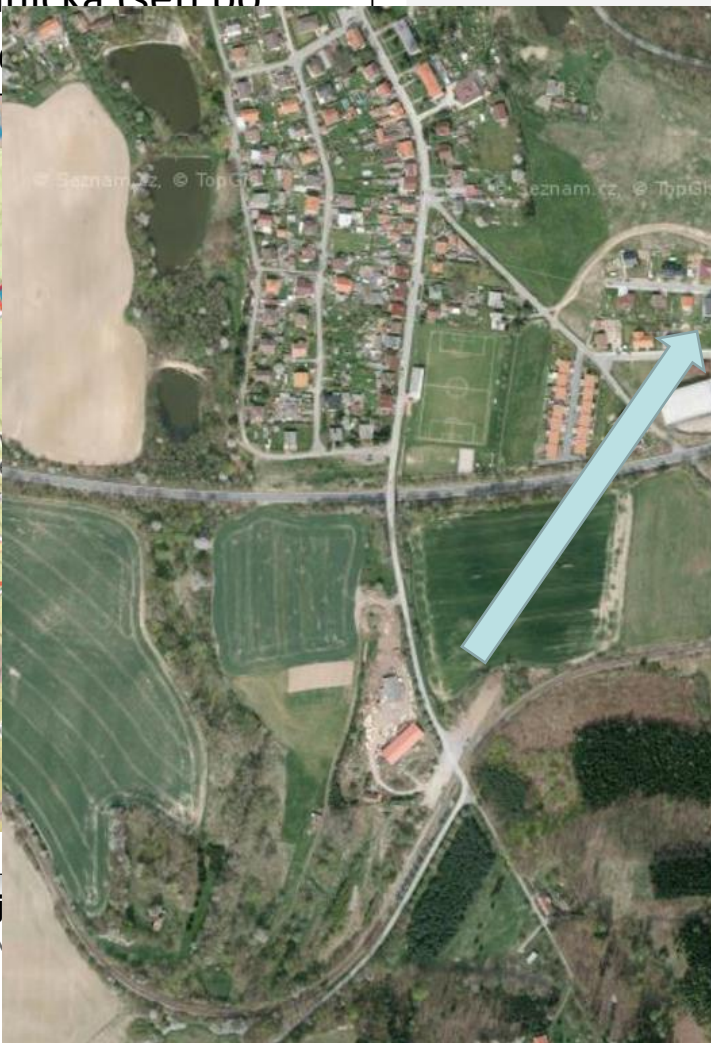
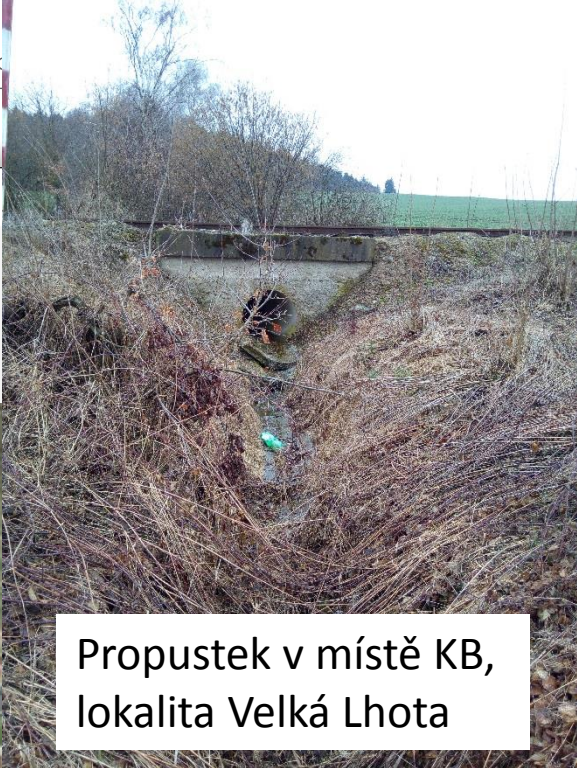
Propustek v místě KB,  
lokalita Velká Lhota

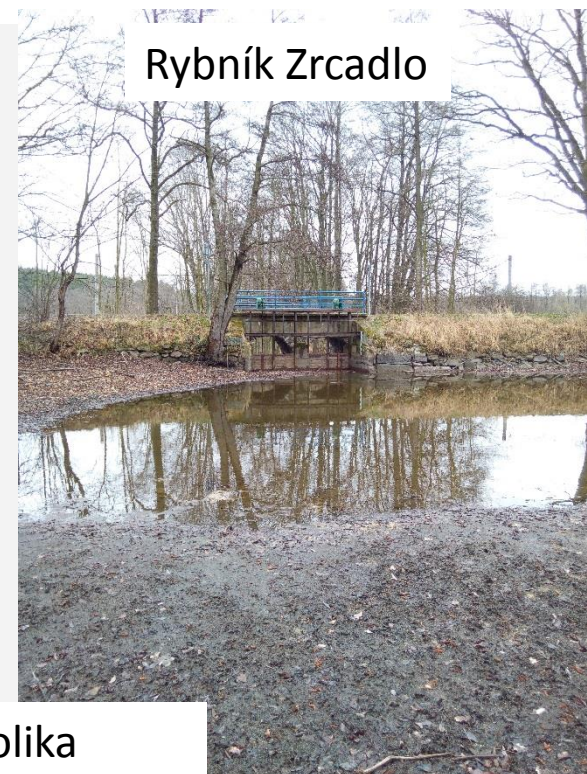
**Vrchotovy Janovice:** Ve správním obvodu obce je několik rybníků, většina v majetku rybářství Líšno. U rybníka Zrcadlo proběhla v roce 2016 oprava hráze na poškozených úsecích návodního líce. Při TS byla provedena prohlídka všech průtočných rybníků na janovickém potoce v obvodu Vrchotových Janovic. Byly zjištěny známky zvýšeného průsaku hrází.

hráz byla v roce 2016 na několika místech sanována, na Fotografii je patrné sedání hráze u návodního líce, které způsobilo praskání vozovky

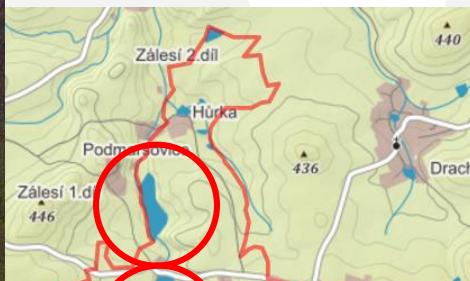
**Rybník Kamenný – vzdušní líc hráze vykazuje známky průsaku, svah obrůstá vlhkomilnou vegetací a jsou patrné i změny ve tvaru hráze**

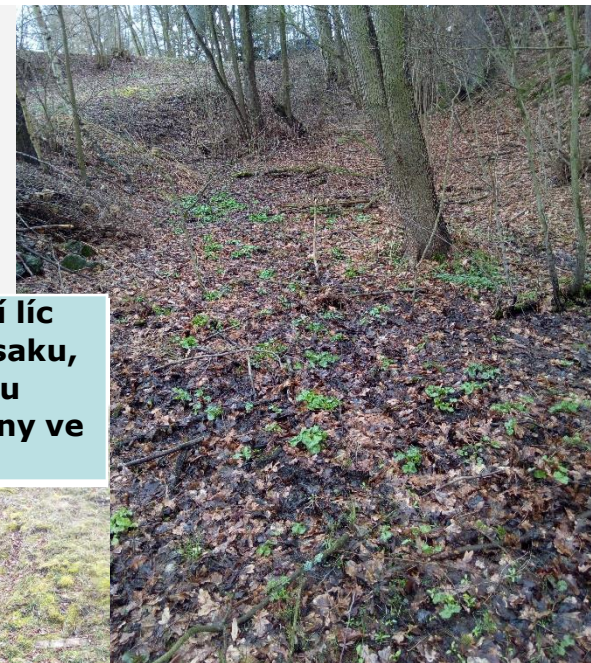
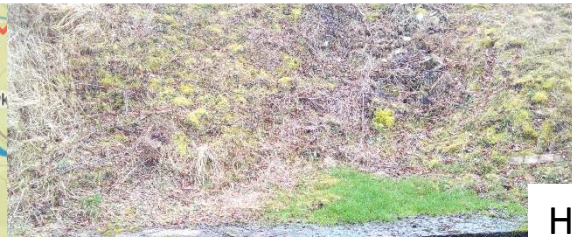
Hráz Hůreckého rybníka vykazuje známky průsaku

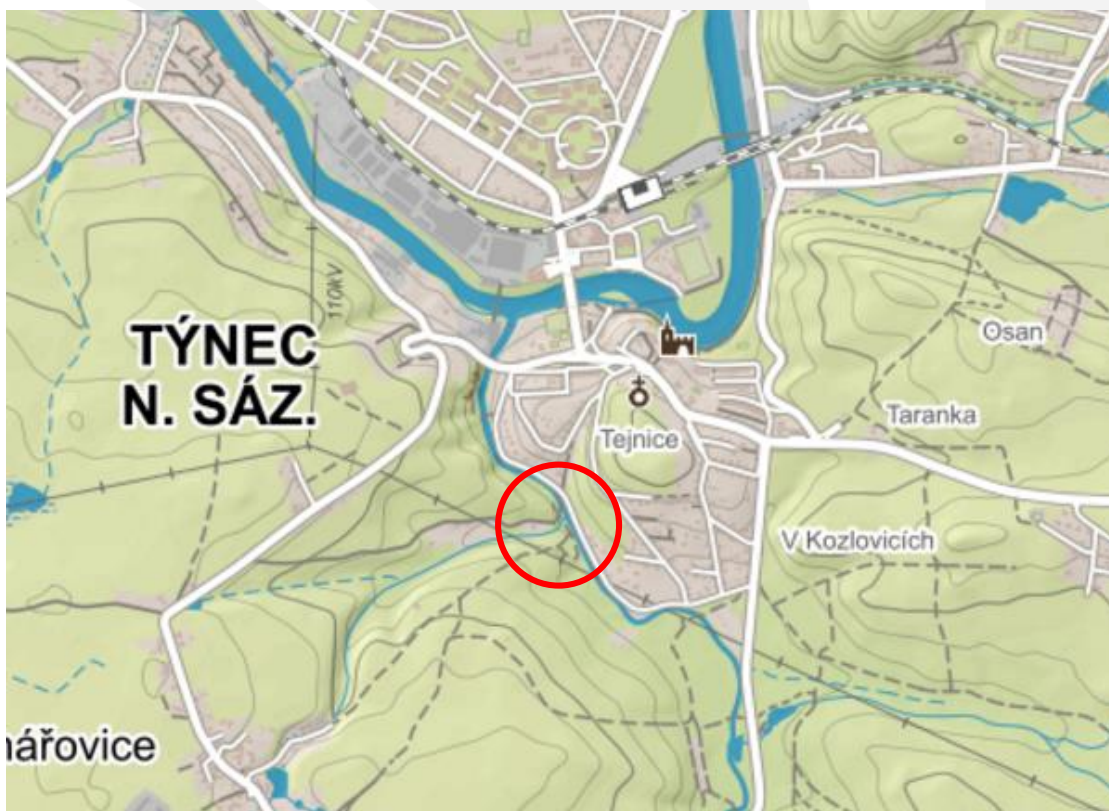
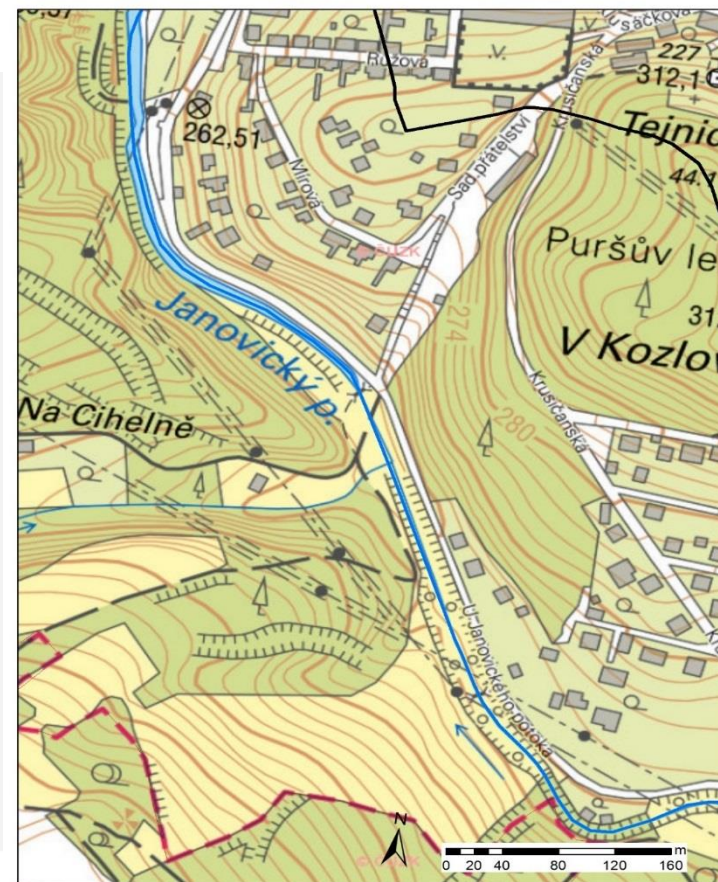
**Týnec nad Sázavou:** Janovický potok ohrožuje několik objektů v zahrádkářské kolonii nad Týncem. Ohrožení přívalovou povodní v KB i mimo existující KB zástupce obce ani správce toku nepotvrdil.

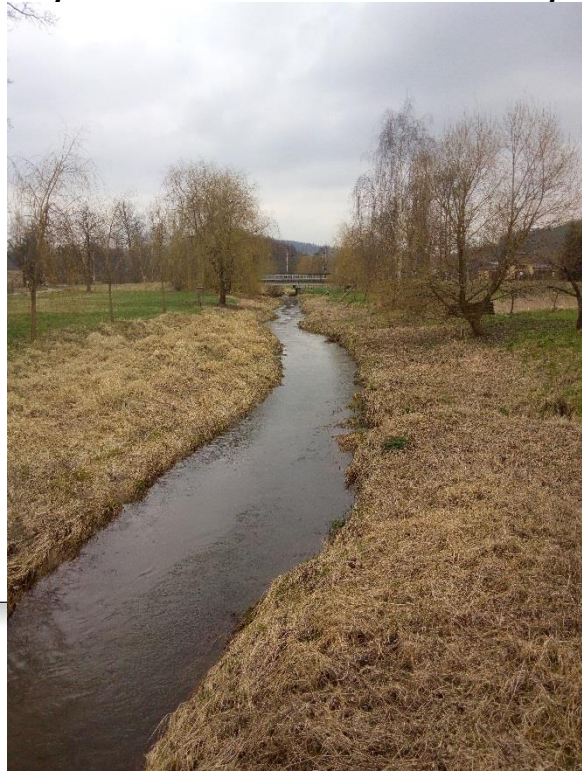
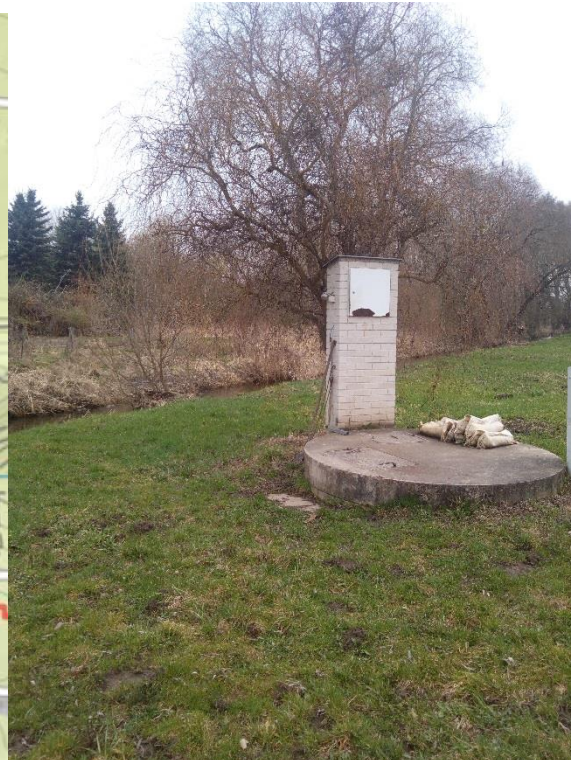
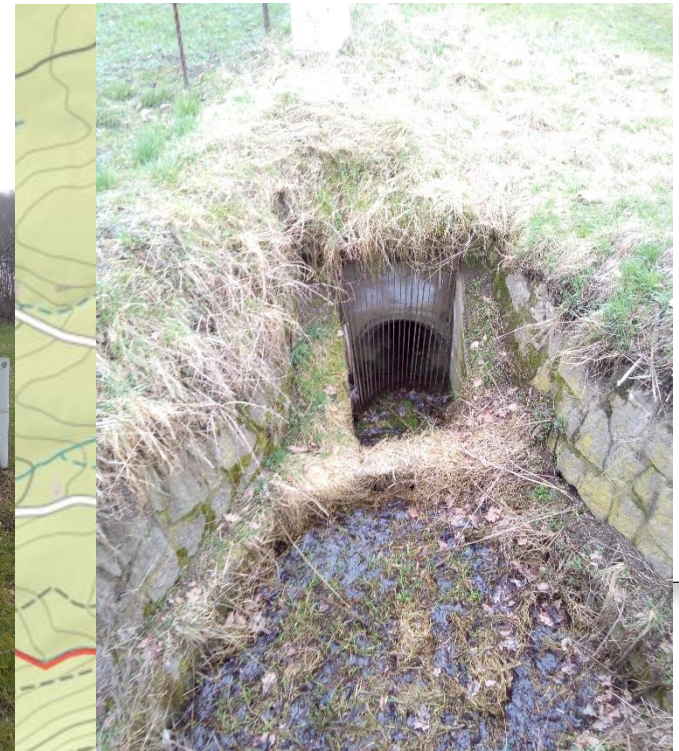
**Václavice:** Jako **ohrožený** říční povodní z Janovického potoka starosta definoval celý **intravilán** v okolí toku. Nejčastěji jsou zaplaveny sklepy, několik domů, a **ČS kanalizace**. Jako významné riziko starosta vnímá **stavbu D3 a její odvodnění**. Průtok vypouštěný z retenčních nádrží podle něj může zhoršit povodňové riziko v povodí Janovického potoka. Dále zmínil záměr na **RVT Janovického potoka** (záměr AOPK v PDP a NPP) dle starosty může RVT zhoršit odtokové poměry v obci a zvýšit povodňové riziko. Starosta zmínil 3 nové lokality ohrožené přívalovou povodní západně od Václavic, potvrdil KB východně od Václavic. Nový KB definoval ve Vatěchově na Ferdinandově potoce.

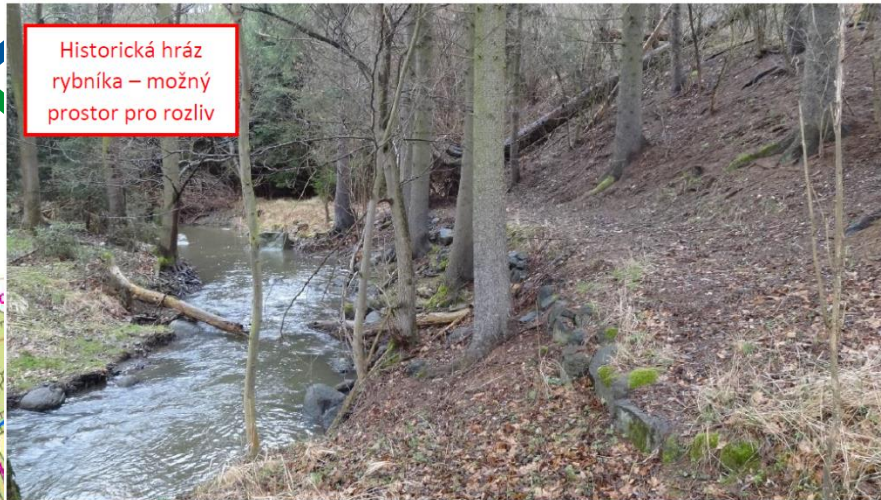
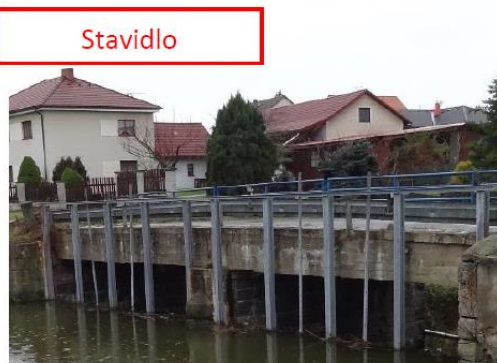
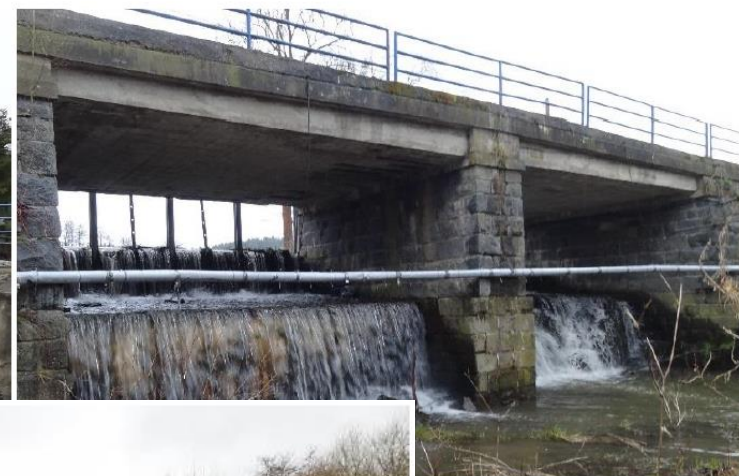
Možná  
revitalizace toku

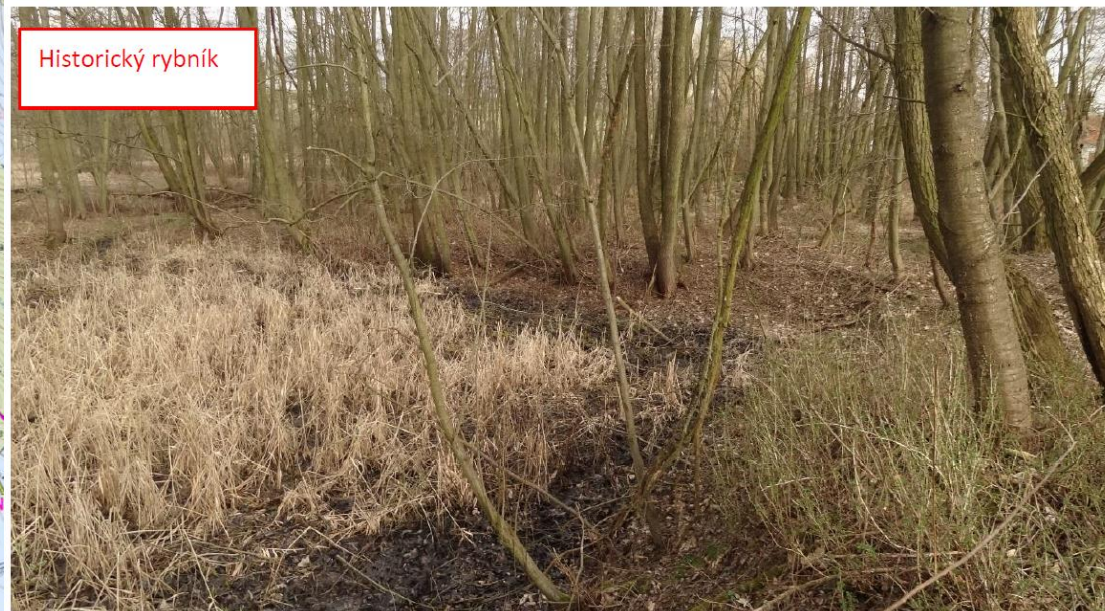
**Intravilán Všetice je ohrožen přívalovými povodněmi**, v minulosti v záplavovém území vznikla výstavba na navážce, která omezuje průtočný profil nivy. Na toku Prchovka je v intravilánu zbudována soustava rybníků. Obec podporuje **návrh retenčních opatření v místě historického rybníka**.

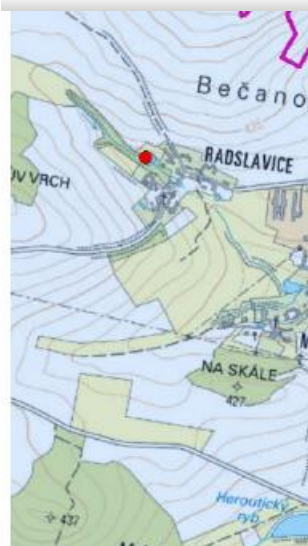
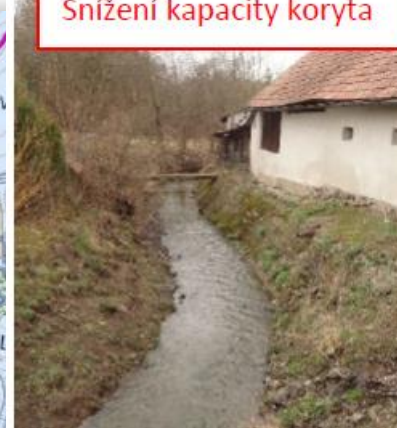
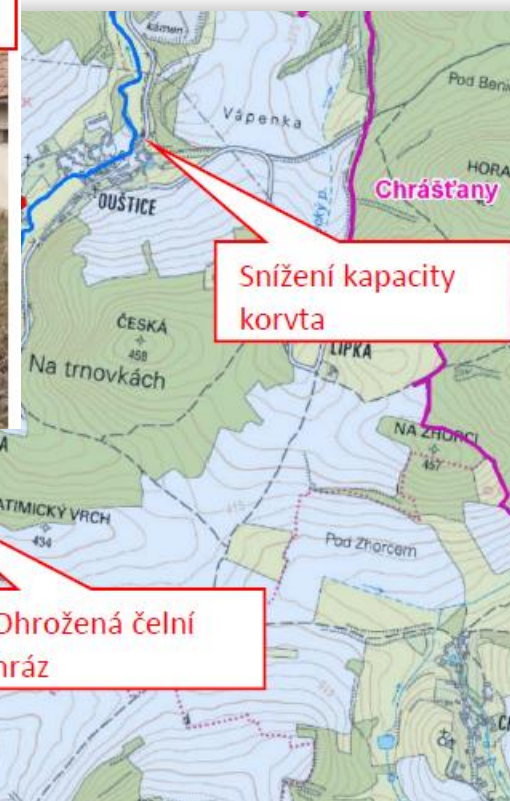
Ouštice

Snížení kapacity koryta

Ohrožená čelní hráz

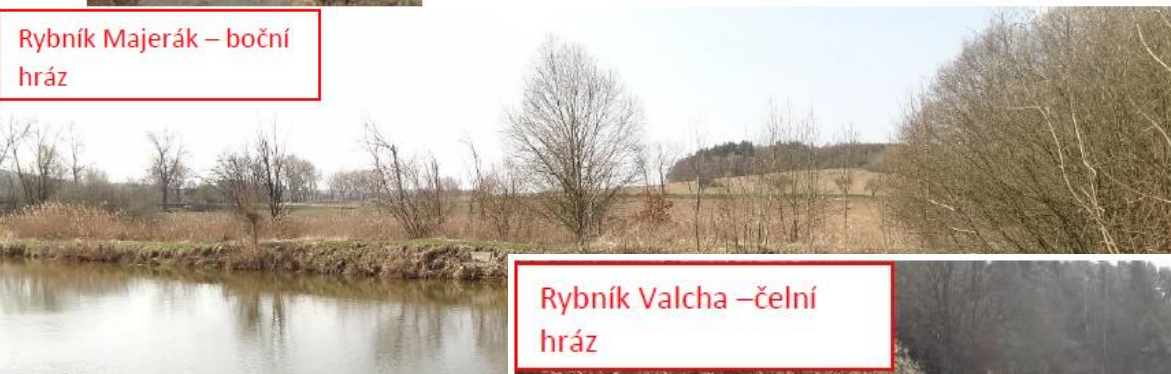
Rybník Majerák – boční hráz

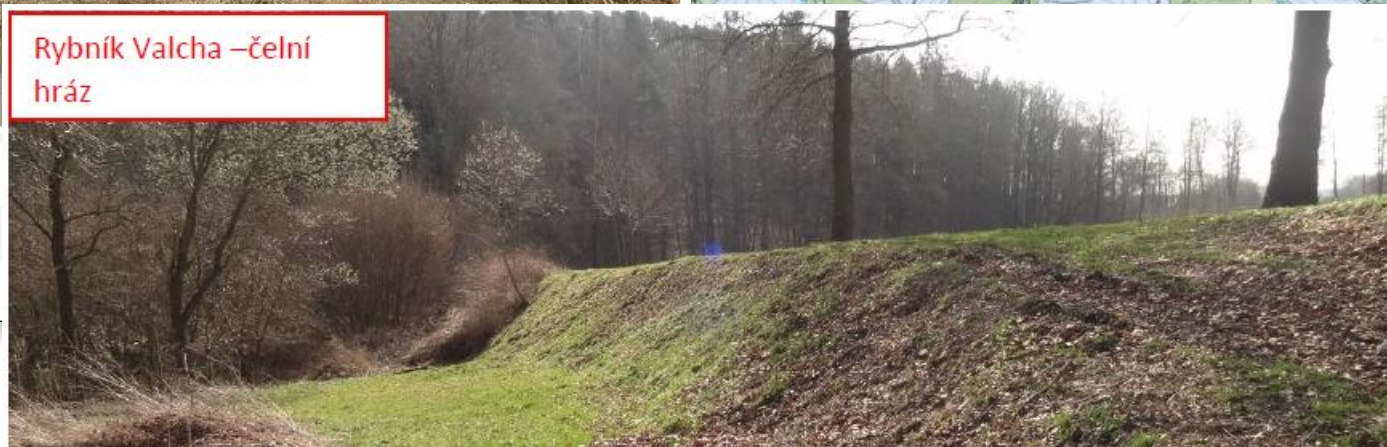
Rybník Valcha – čelní hráz
