## Navštívené obce/města

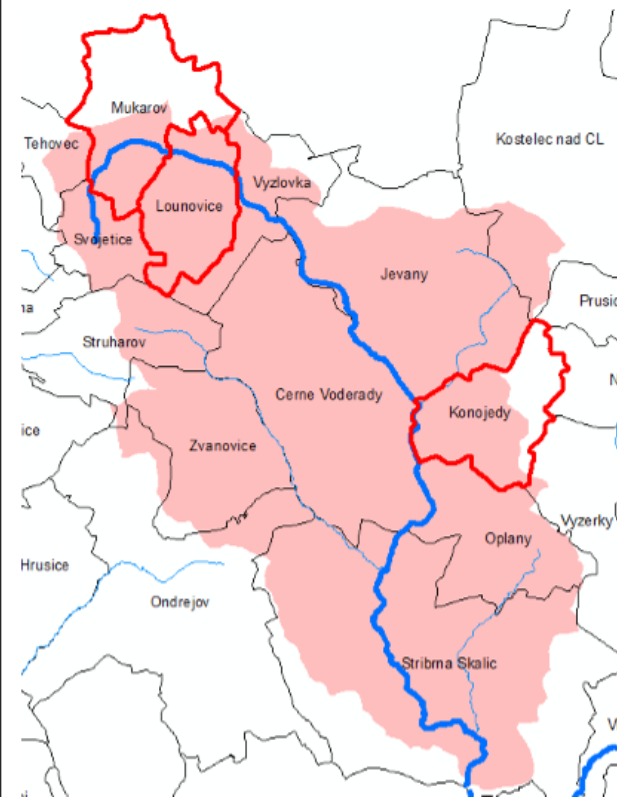
**Konojedy:** Voda v obci je sváděna dešťovou kanalizací a v dolní části obce vedena otevřeným korytem a tak vzniká bezejmenný levobřežní přítok Jevanského potoka. Obec by chtěla revitalizovat tento bezejmenný přítok v úseku od lokality „dolní“ kde vytéká z dešťové kanalizace po Konojedský rybník.

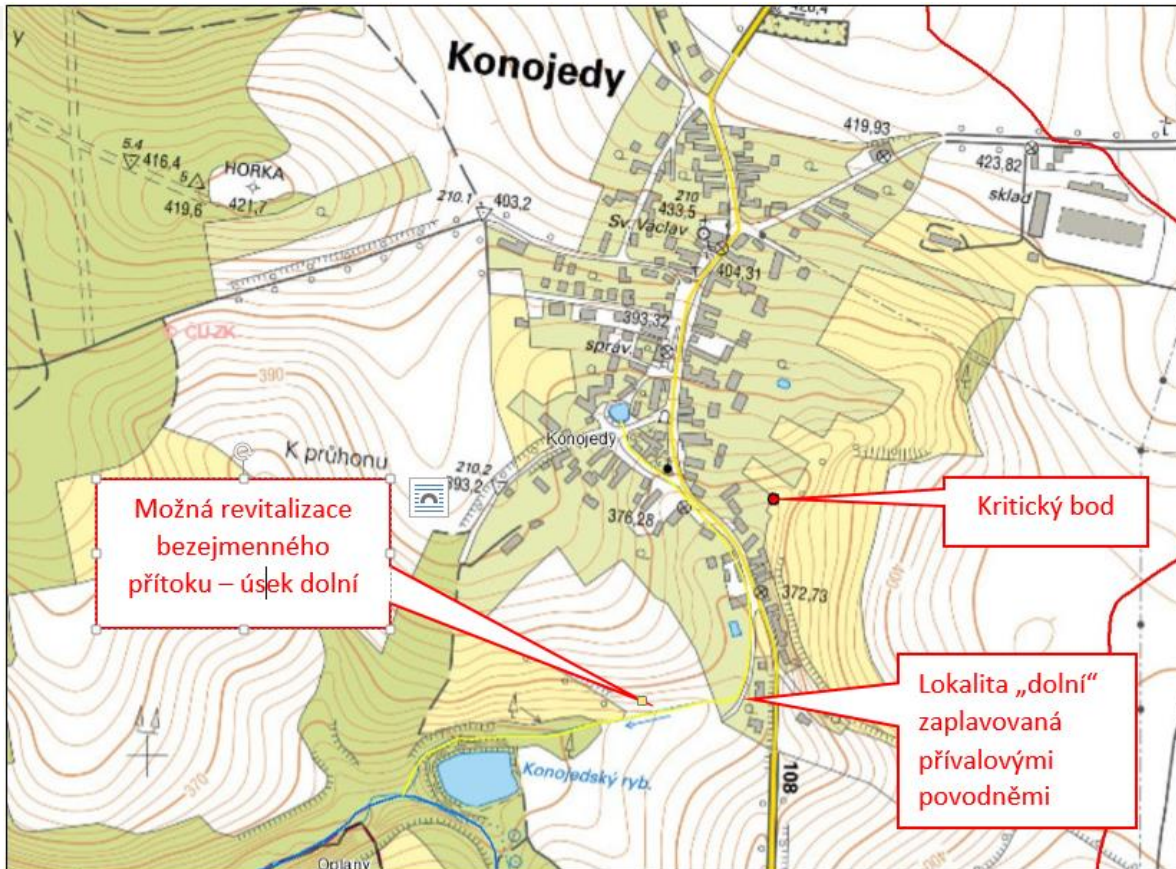
Při přívalových povodních v 2016 došlo k poničení dešťové kanalizace v obci a k zaplavení budov, především v dolní části obce. V lokalitě „dolní“ jsou ne příliš vhodně umístěny rodinné domy, které jsou ohrožovány přívalovými povodněmi a jejichž situaci by chtěla obec řešit. V nedaleké blízkosti problematického místa se nachází Kritický bod.

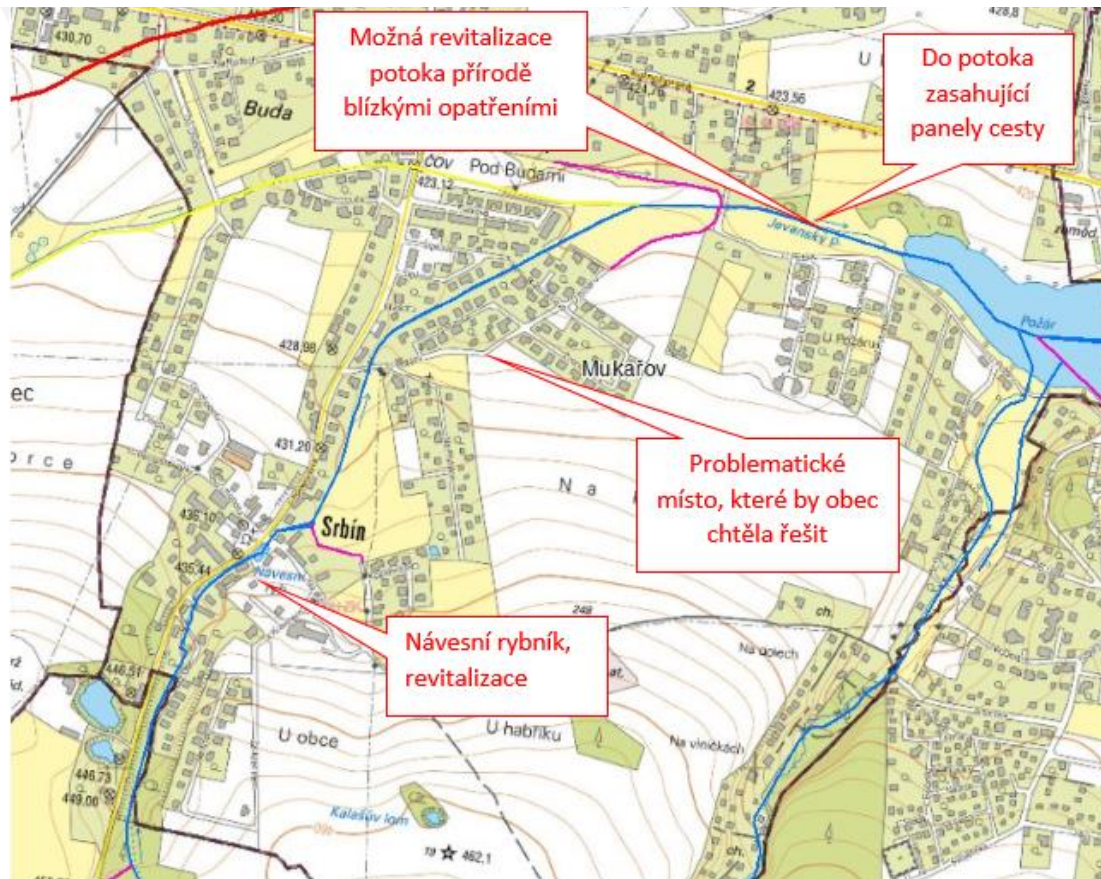
**Mukařov:** V horní části obce – část Srbín je potok částečně zatrubněn, dále prochází poměrně hustou zástavbou, V dolní části obce prochází rybníkem Požár. Katastrem obce protéká ještě Louňovický potok, na kterém jsou nekapacitní propustky a poničené opevnění.

Obec by chtěla primárně řešit problematické místo výronu vody z pole na pravém břehu Jevanského potoka. Zde se nachází nová zástavba, která přerušila možný odtok vody do potoka, byly přerušeny odvodňovací meliorace a za větších a přívalových dešťů voda vyvěrá ze zbytků meliorací a ohrožuje zástavbu. Dešťová kanalizace je schopna pojmout pouze běžné stavy. Situace se výrazně horší v případě nevhodného osevu – kukuřice.

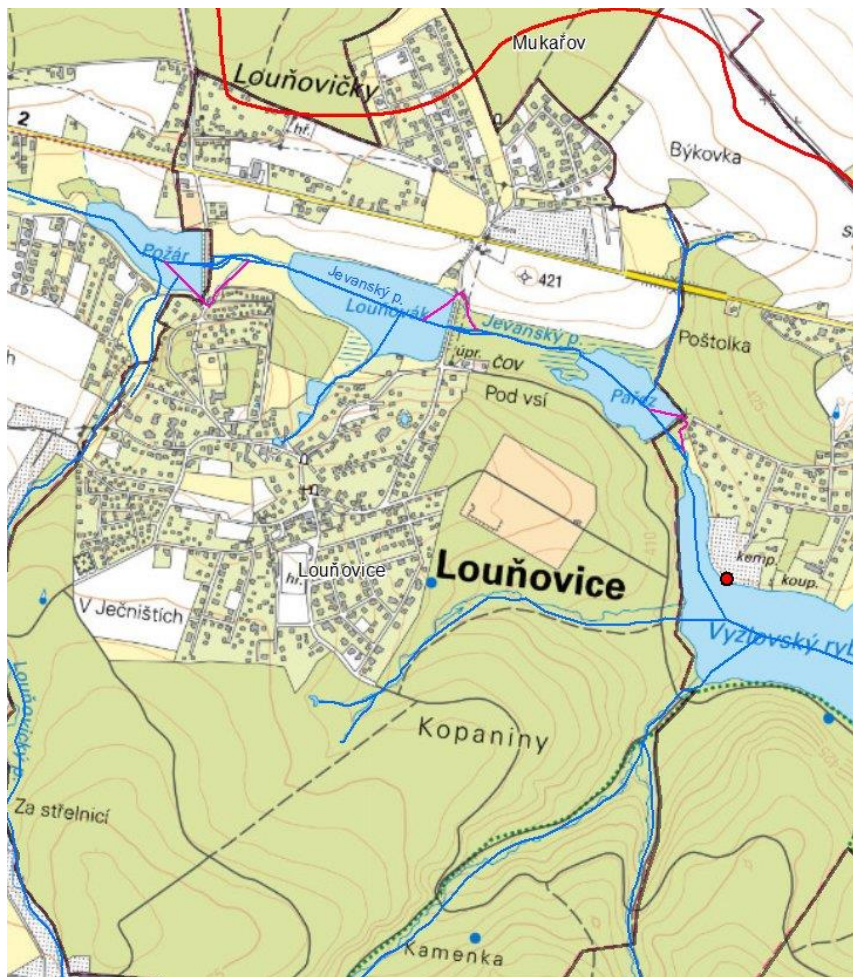
**Louňovice:** Obec nemá problémy ani s říčními ani s přívalovými povodněmi.

Projekt obec zajímá pouze z pohledu přístupových komunikací do obce. Rádi by, aby se řešila rekonstrukce bezpečnostního přelivu rybníku Požár, který je ale v katastru Mukařova.

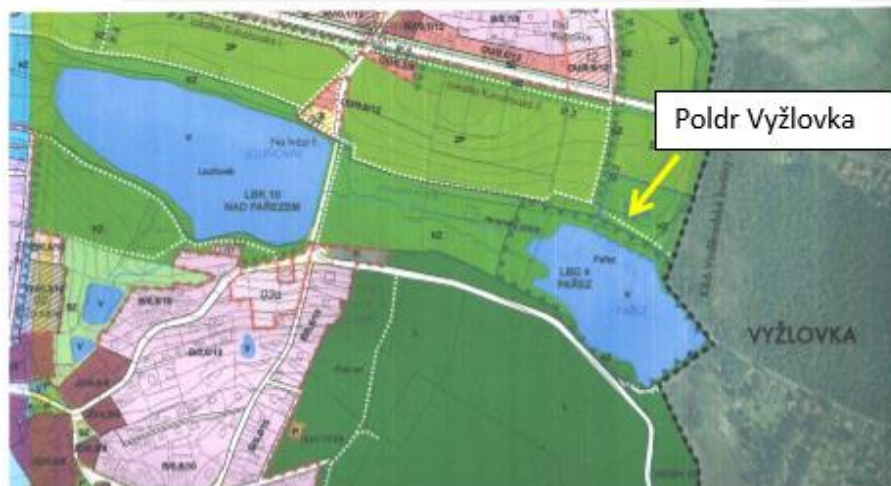
Výstavbu a zpevněné plochy na levém břehu (Louňovičky) plánuje obec kompenzovat suchým poldrem Vyžlovka

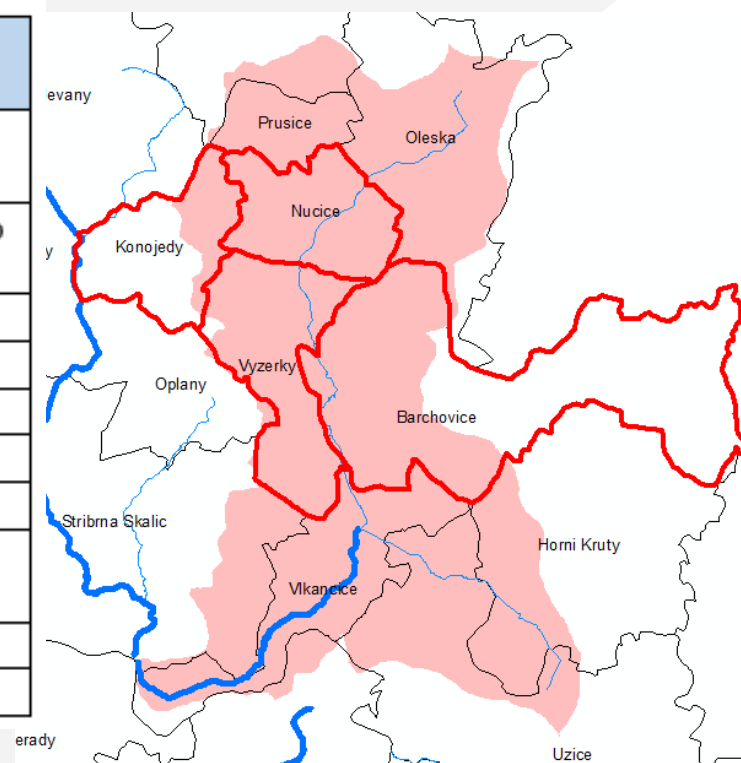
**Nučice:** Obec ohrožuje pravostranný přítok Nučického potoka – Konojedský potok. Problémem je zanesené, a tedy nekapacitní koryto. Nad obcí je na toku plánovaný suchý poldr. V obci je stará požární nádrž, která prosakuje a obec by ji ráda zrekonstruovala.

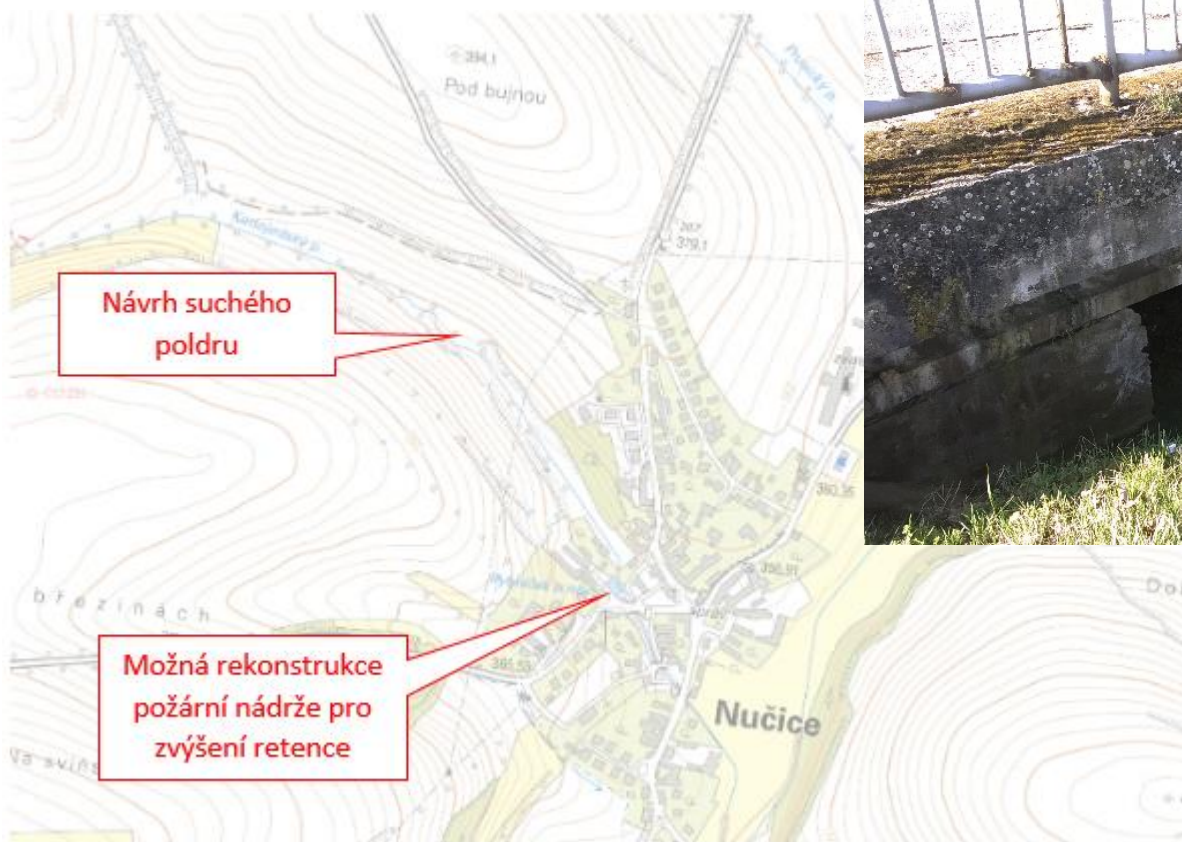
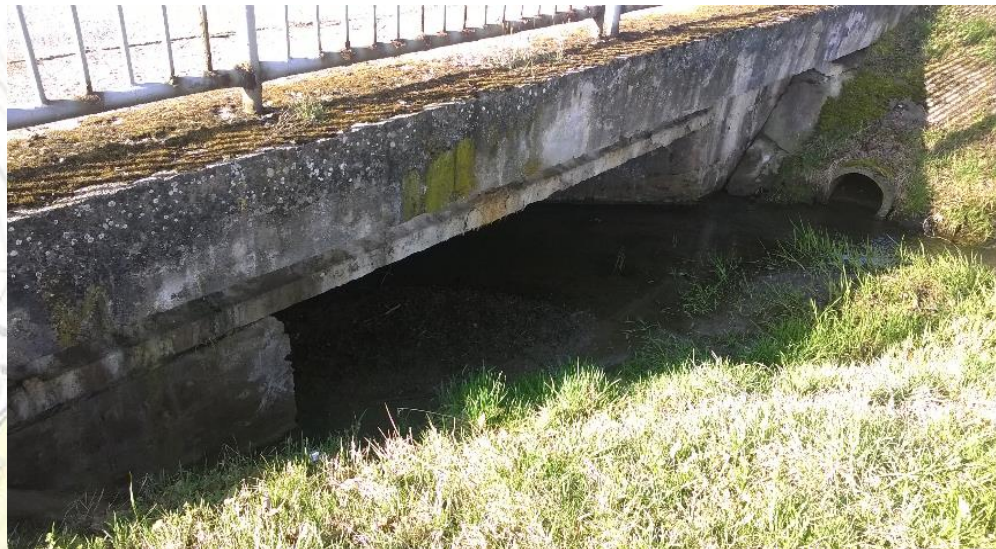
Zanesený profil silničního mostku na Konojedském potoce v centru obce.

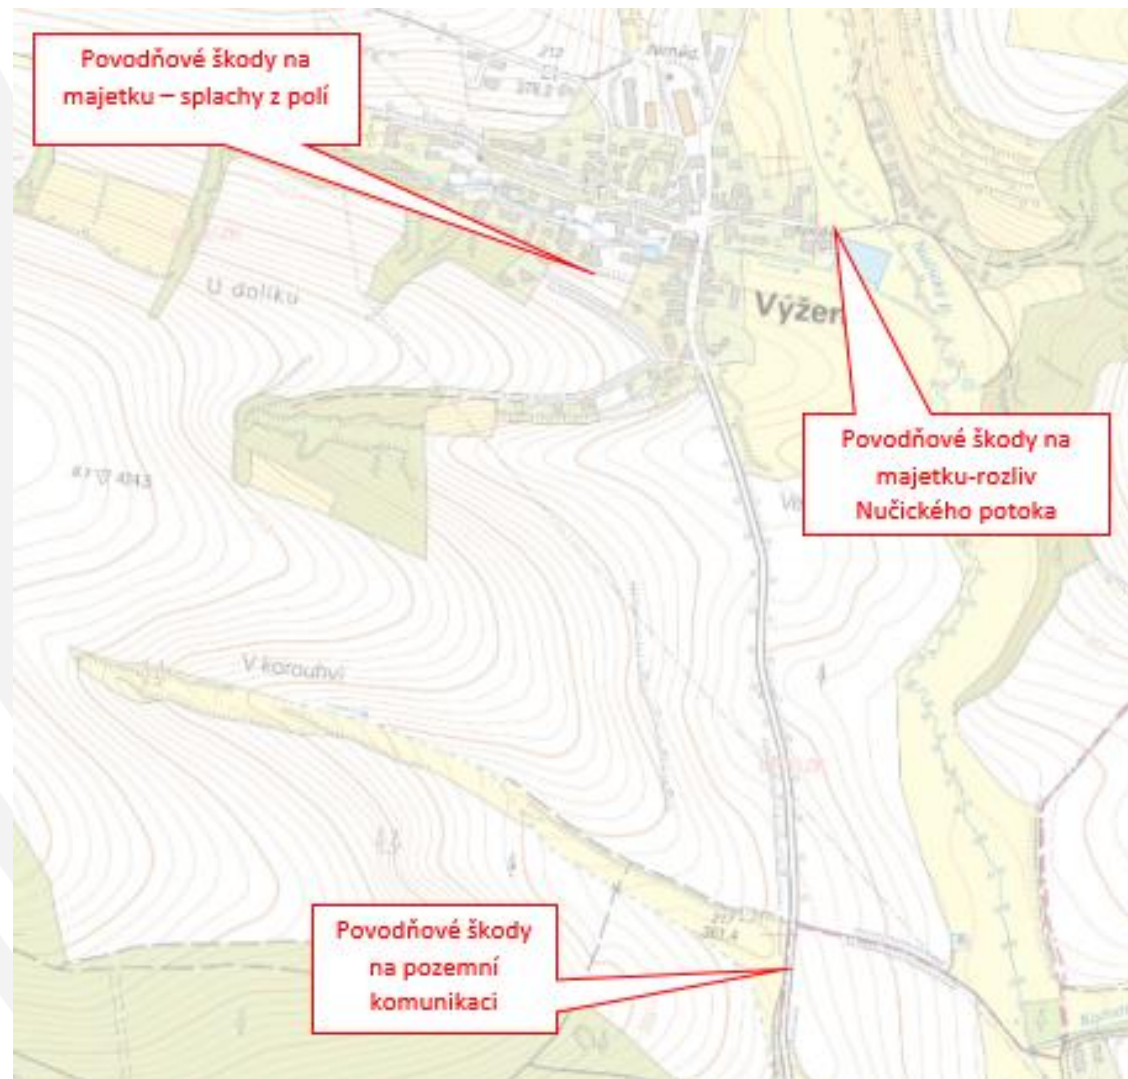
**Výžerky:** Obec je ohrožována rozlivy z Nučického potoka a zároveň bleskovými povodněmi a splachy z polí na pravém břehu toku. V roce 2001 byl na Výžerském potoce (pravostranný přítok) zbudován suchý polder. U Nučického potoka je problém v příliš rychlém průtoku z důvodu přesunutí a narovnání původního koryta. Při povodních 2013 došlo během dvou týdnů k oběma typům povodní.

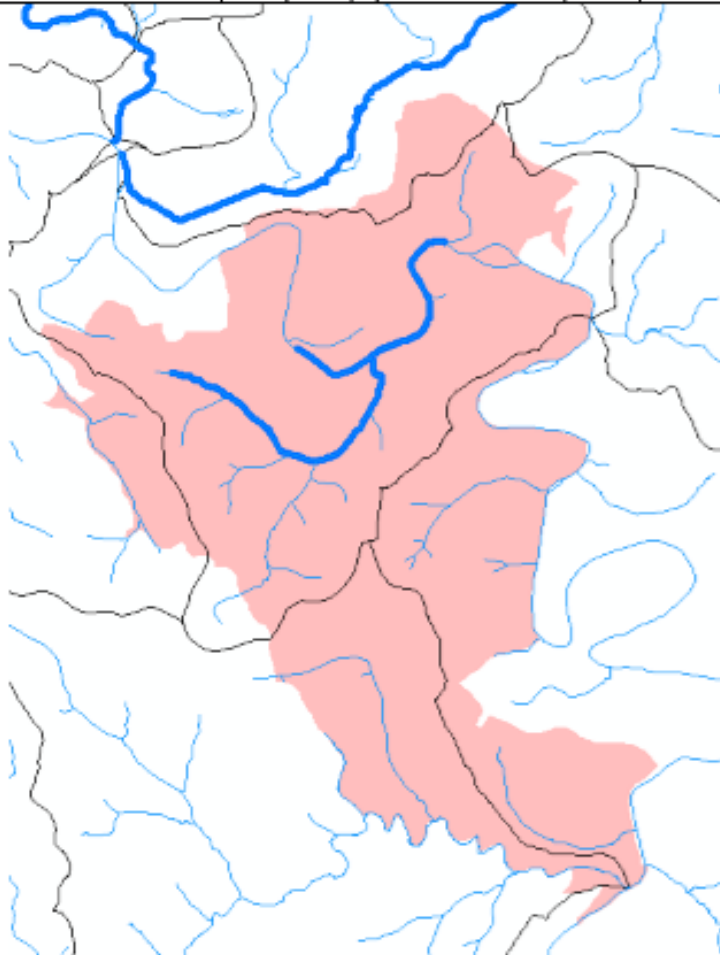
**Sázava:** Na toku Sázava je realizováno PPO. Koryto Dojetřického potoka je málokapacitní a zanesené. Dalším problémem je potřeba zatrubnění koryta pod viaduktem v Růžové ulici. Z těchto důvodů byly řešeny potenciální retenční prostory na horním toku

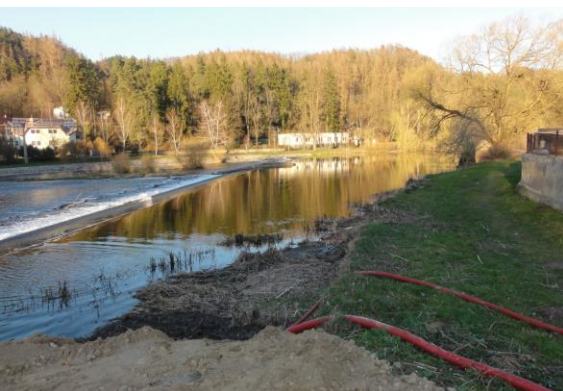
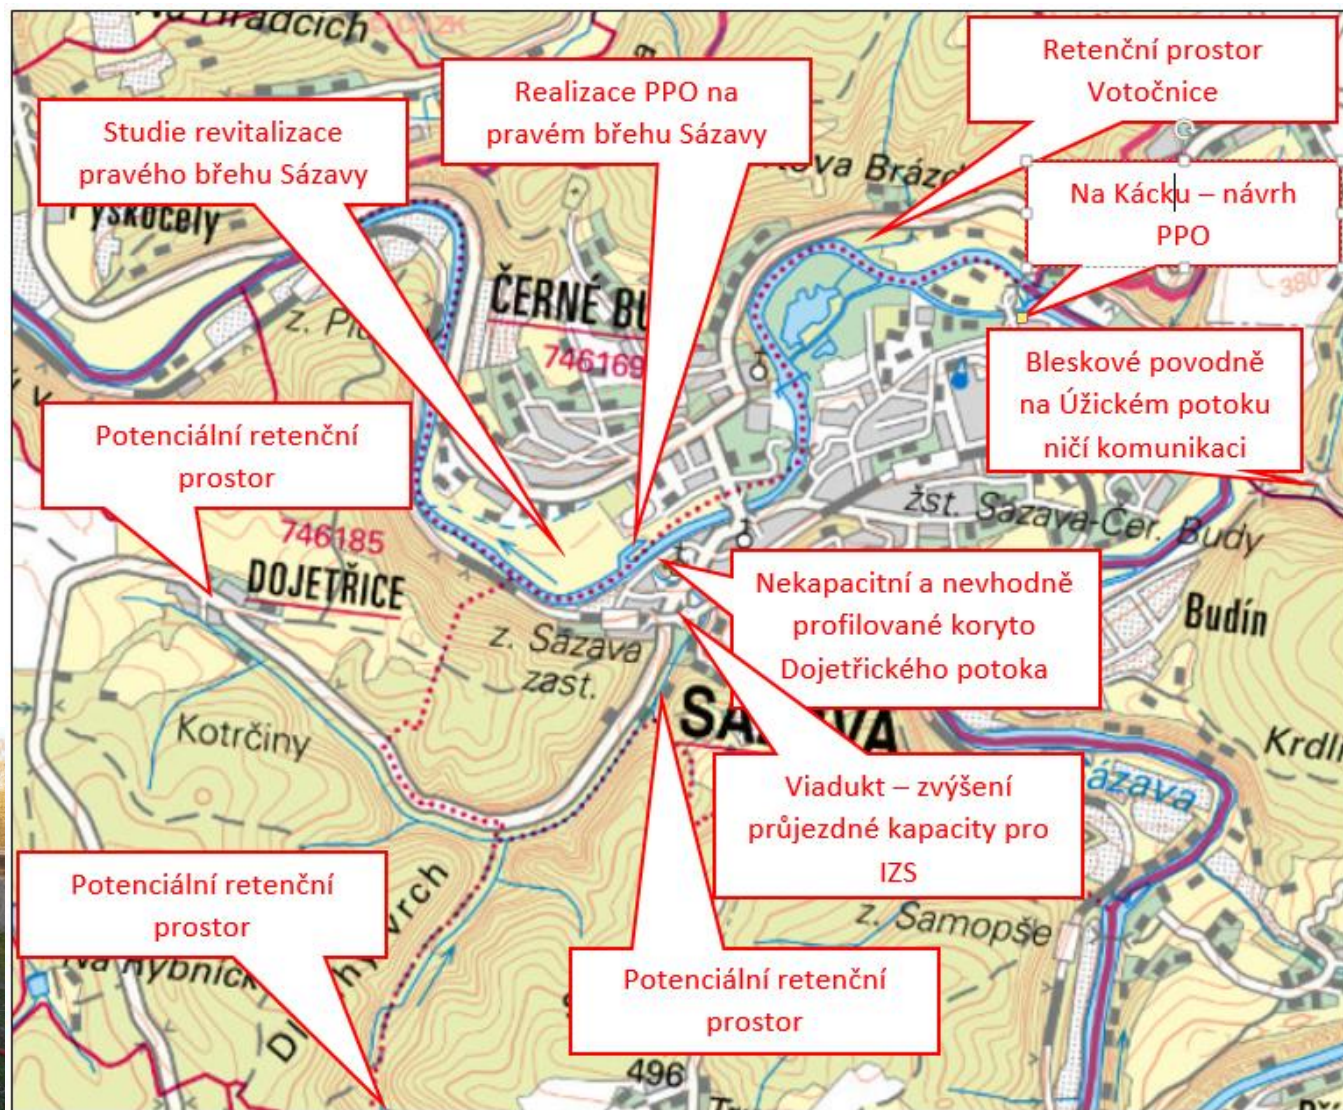
Sázava – Na Káčku –  
Nechráněný levý břeh

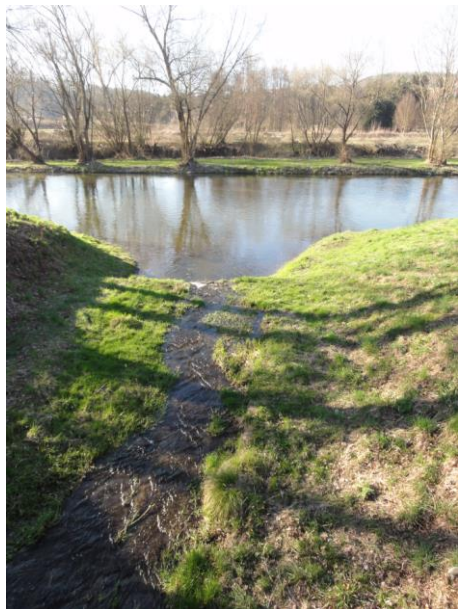
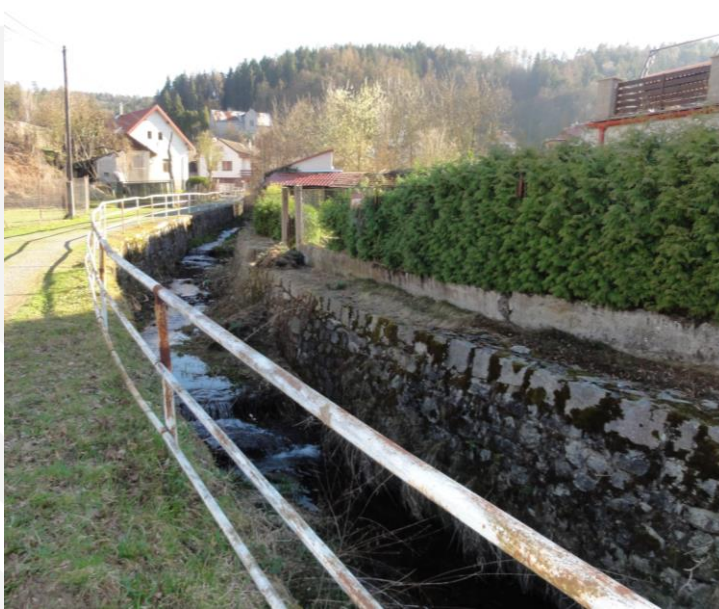
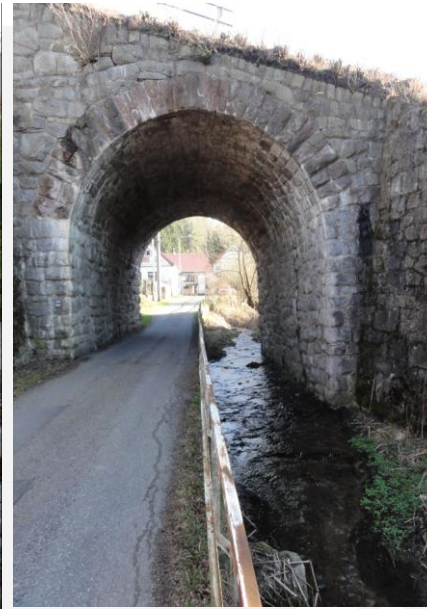
Dojetřický potok – nevhodná profilace a nízká kapacita koryta v intravilánu

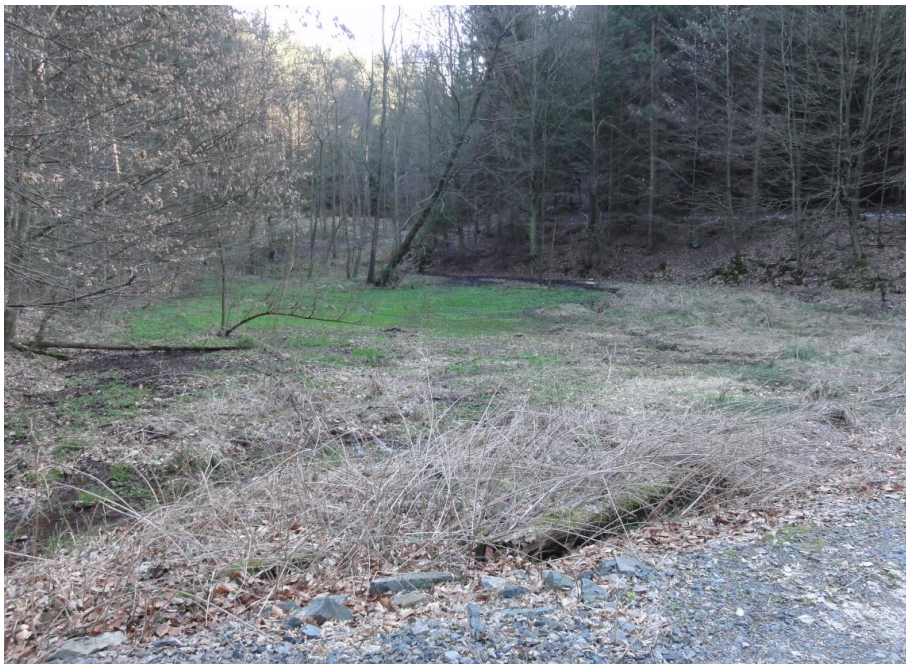
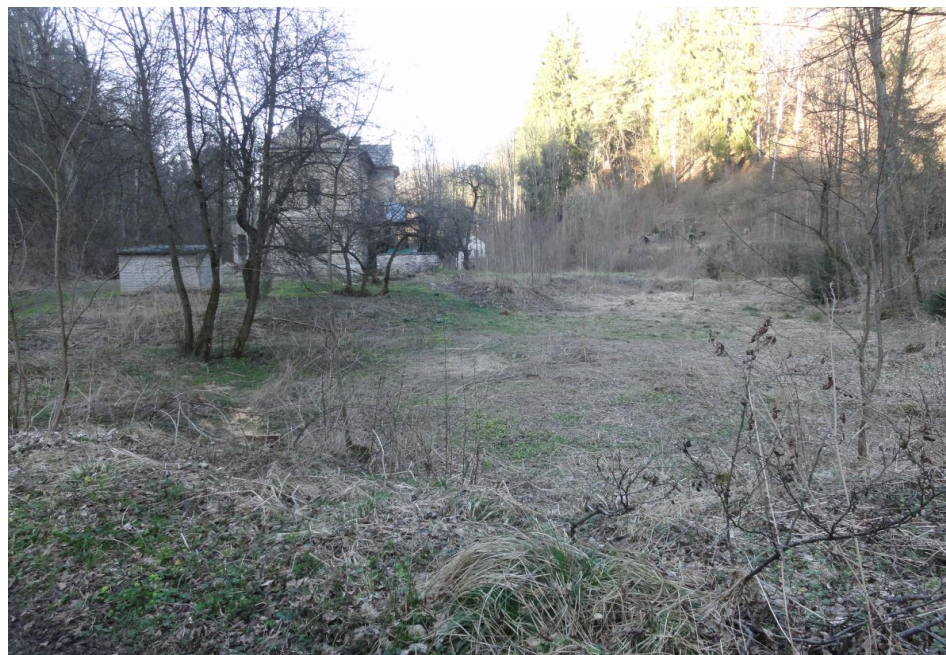
Dojetřický potok – Retenční potenciál nad intravilánem Dojetřického potoka

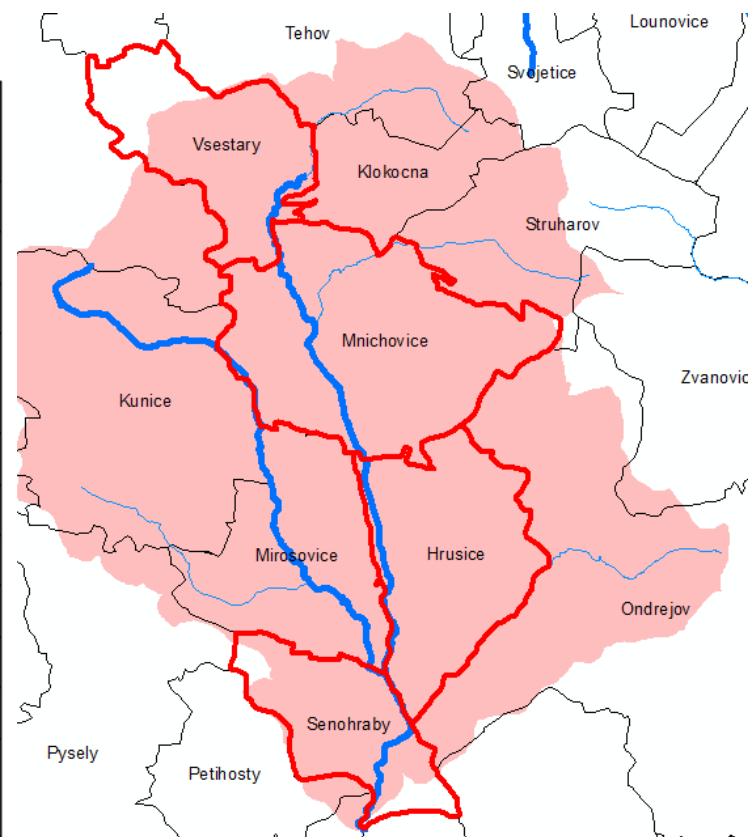
**Všestary:** Všestary leží na horním toku – bez povodňového ohrožení. Pod obcí možnost retenčního prostoru až ke katastru obce Mnichovice (která je povodní ohrožena).

Místní část Menčice ohroženy povodní Mnichovky – nad obcí možnost retence.

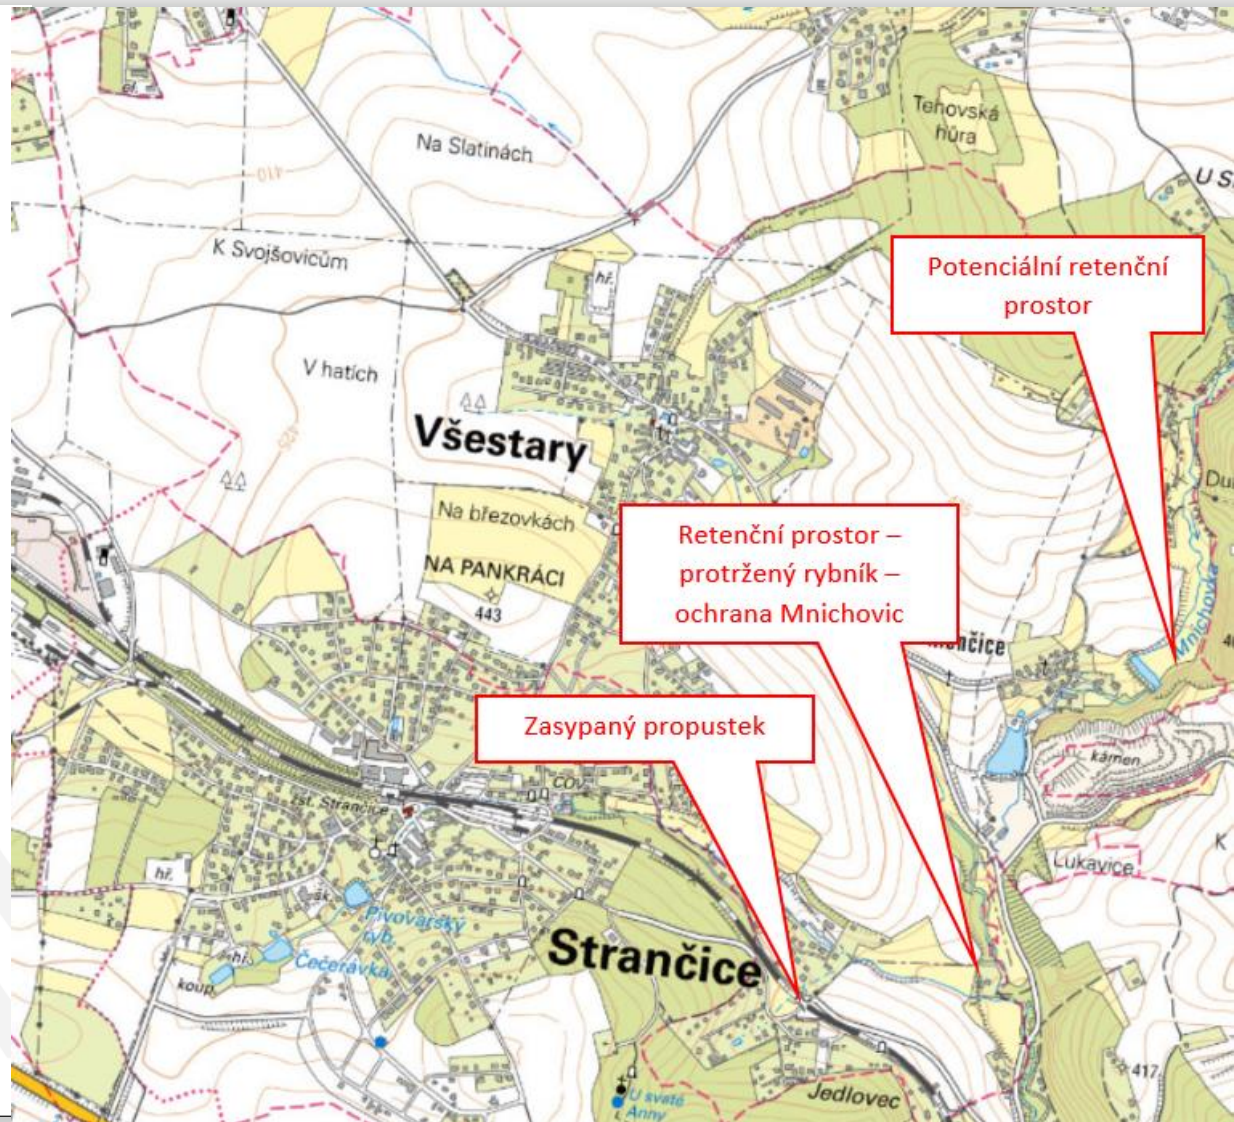
V místní části Jedlovec byl zasypan propustek pod železniční tratí → problémy při vypouštění rybníka i při odvádění dešťových vod.

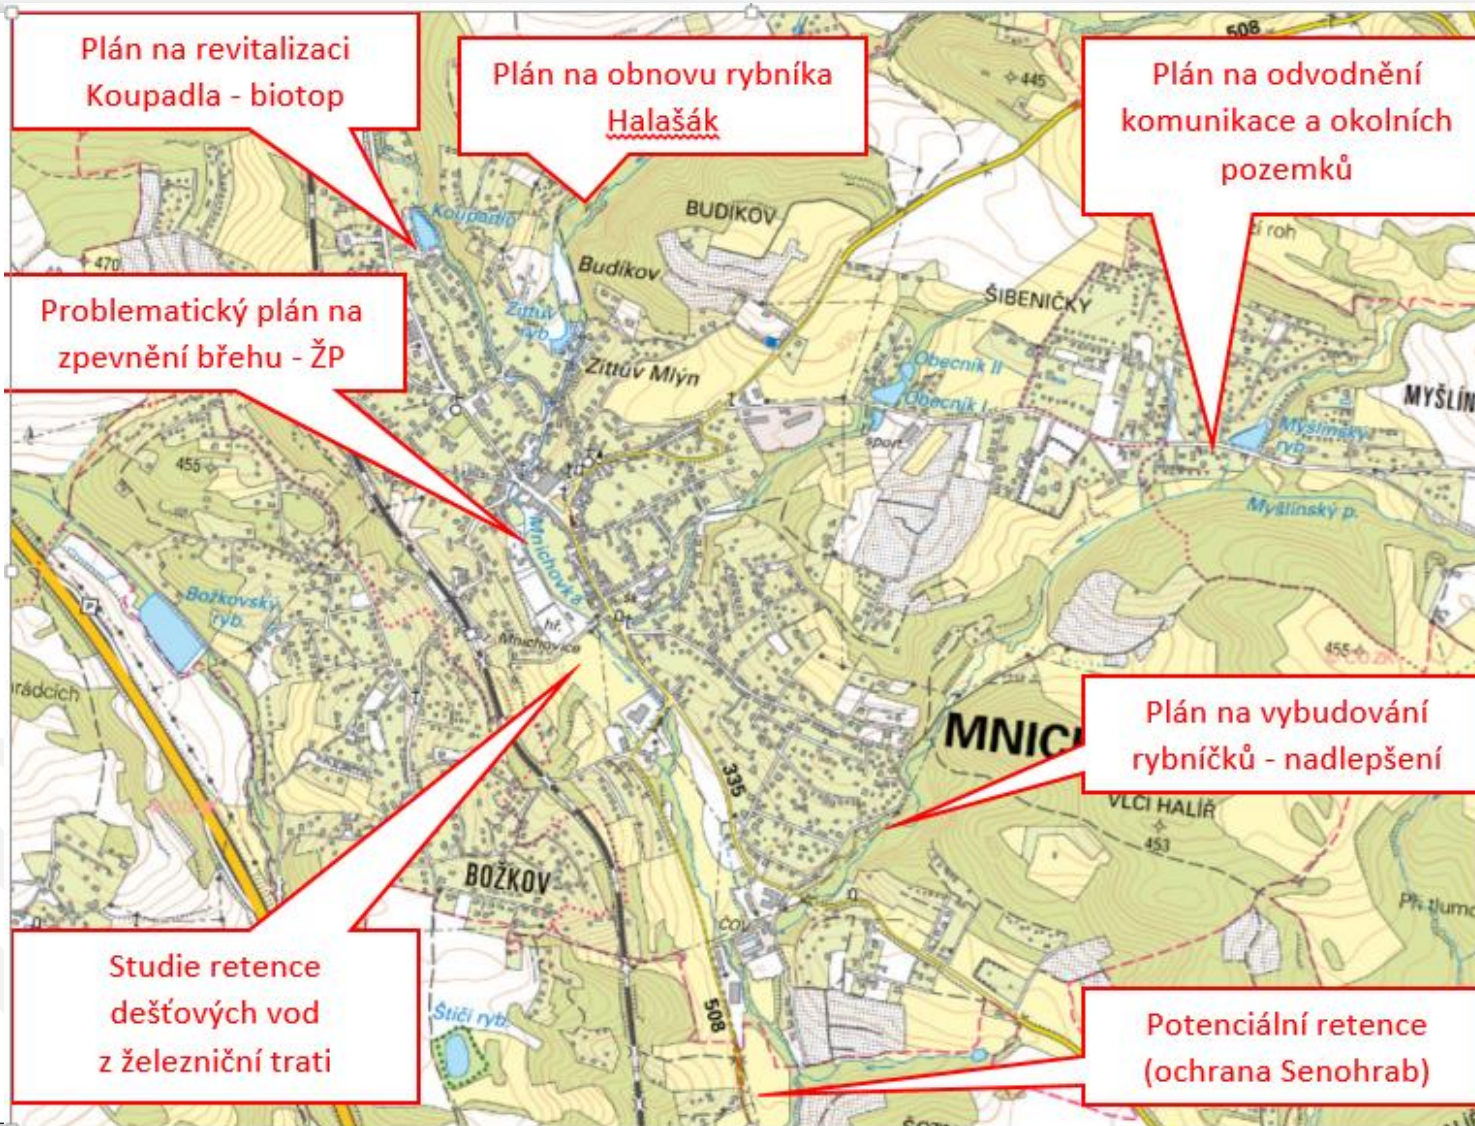
Vedle problémů povodňového ohrožení je hlavním problémem odvádění dešťových vod – obec leží v údolí Mnichovky, které je v těchto místech strmé. Obzvláště odvodnění trati je problematické – přes zastavěné území (dříve louky).

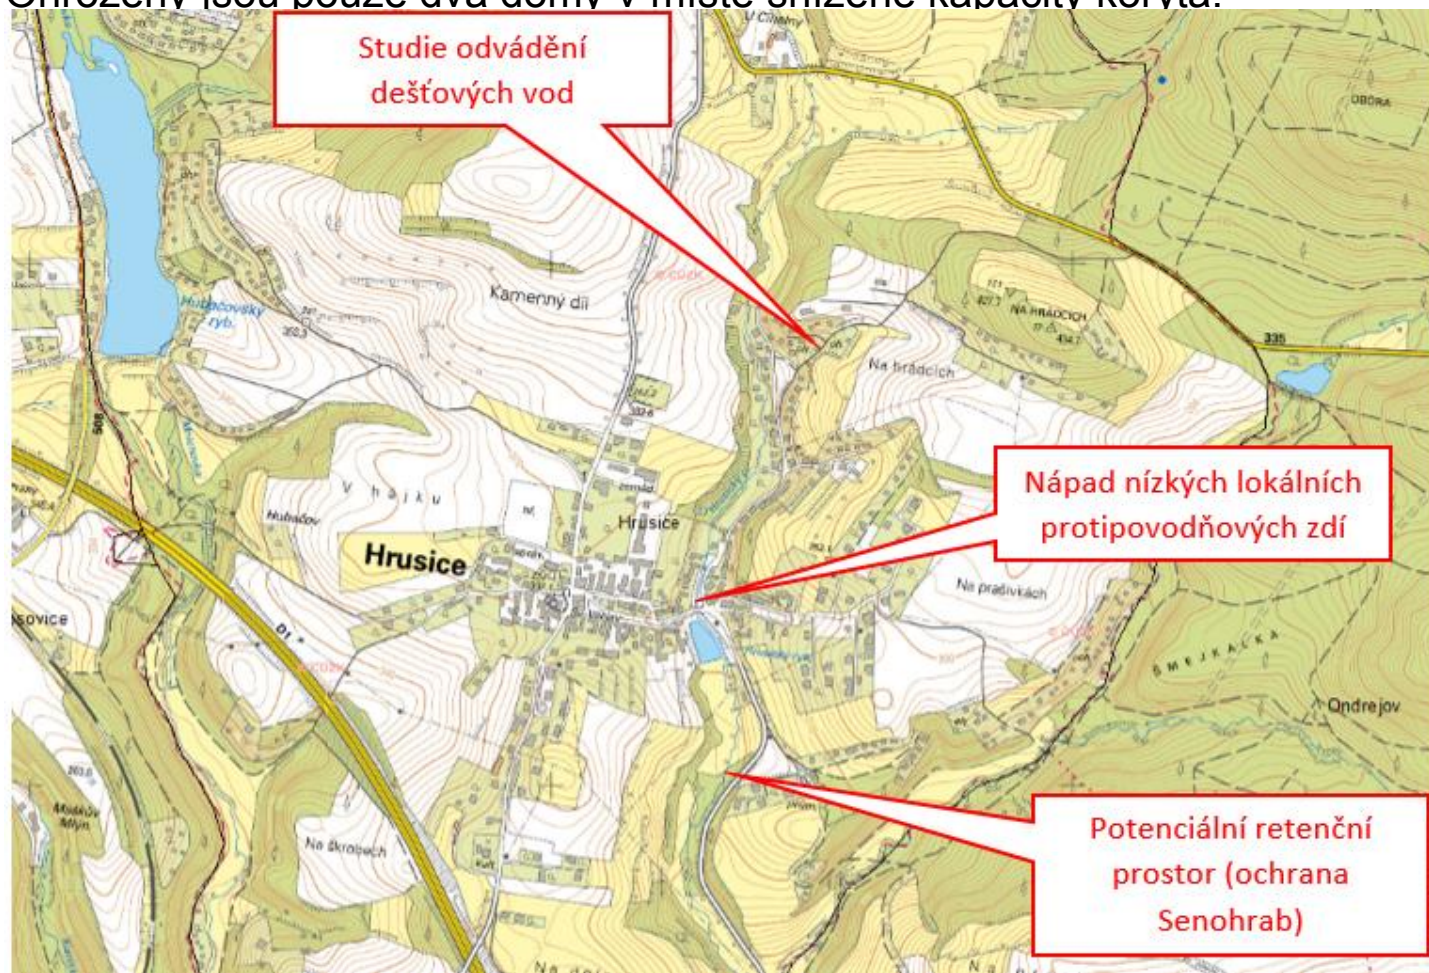
**Hrusice:** Obec je téměř bez ohrožení povodněmi díky kapacitnímu korytu hrusického potoka. Ohroženy jsou pouze dva domy v místě snížené kapacity koryta.

Hlavní problém jsou splachy z okolních polí – nedošlo k dohodě s místními zemědělci ohledně zatravnovacích pásů či podobných opatření.

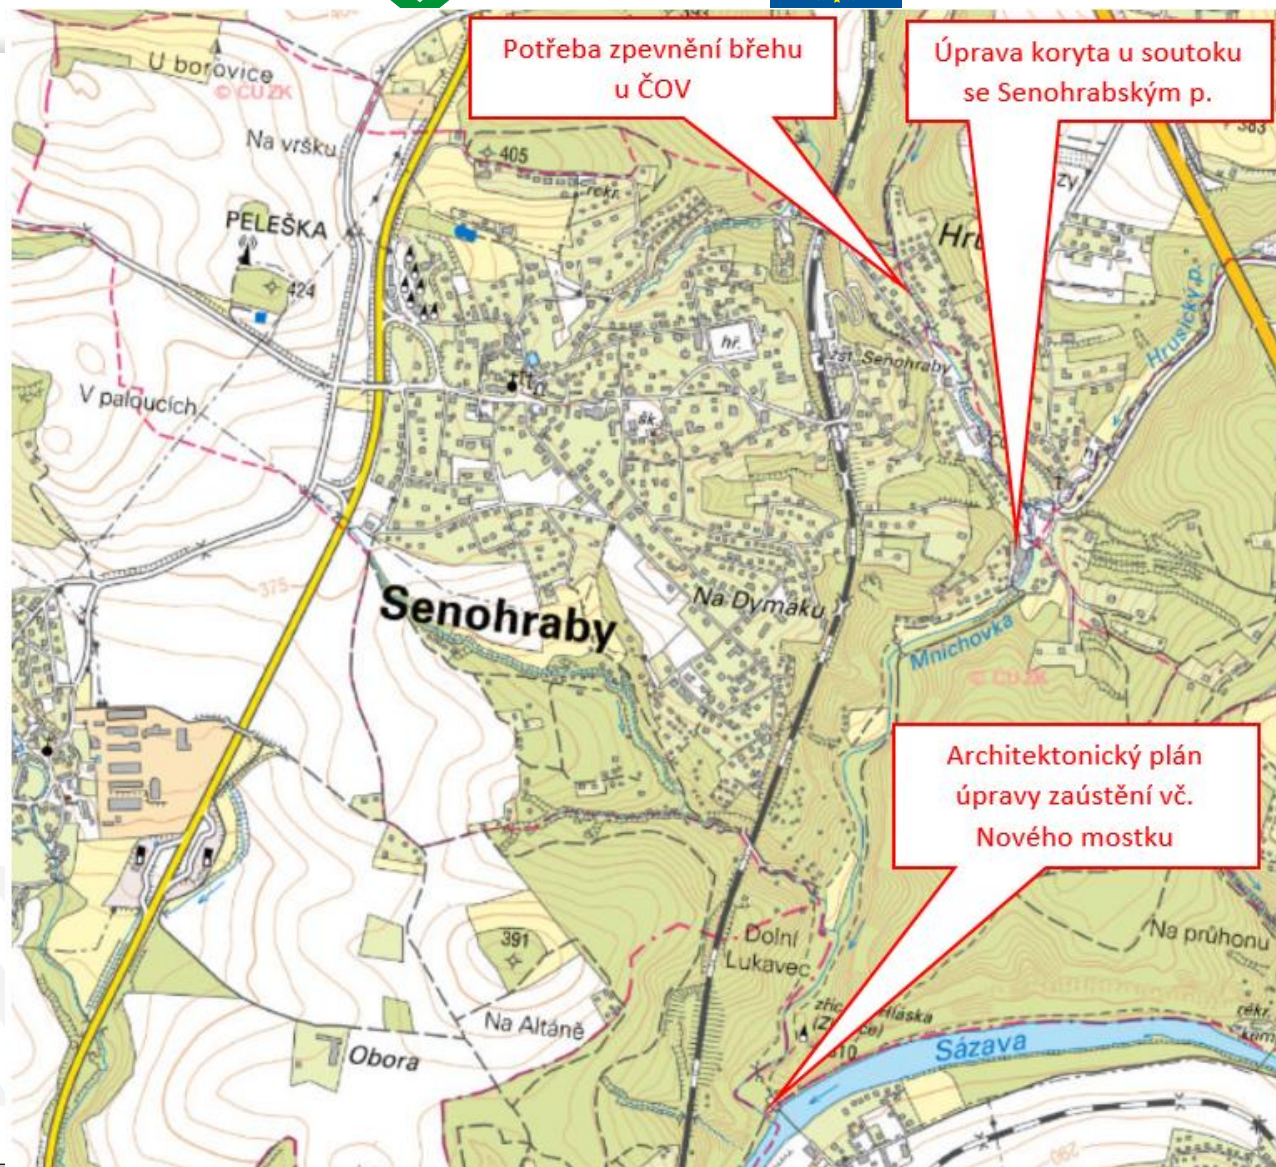
V obci jsou povodně ohroženy nemovitosti – převážně chaty. U soutoku s hrusickým potokem byla soukromníkem zvýšena protipovodňová zeď. Na soutoku Mnichovky se Sázavou jsou opakovaně problémy se sedimenty, které každá větší voda donese až do koryta Sázavy – řešením by bylo vybudování prostoru pro usazení sedimentů nad ústím Mnichovky.
