ID kritického bodu:

10900996

Netvořice

Popis kritického bodu

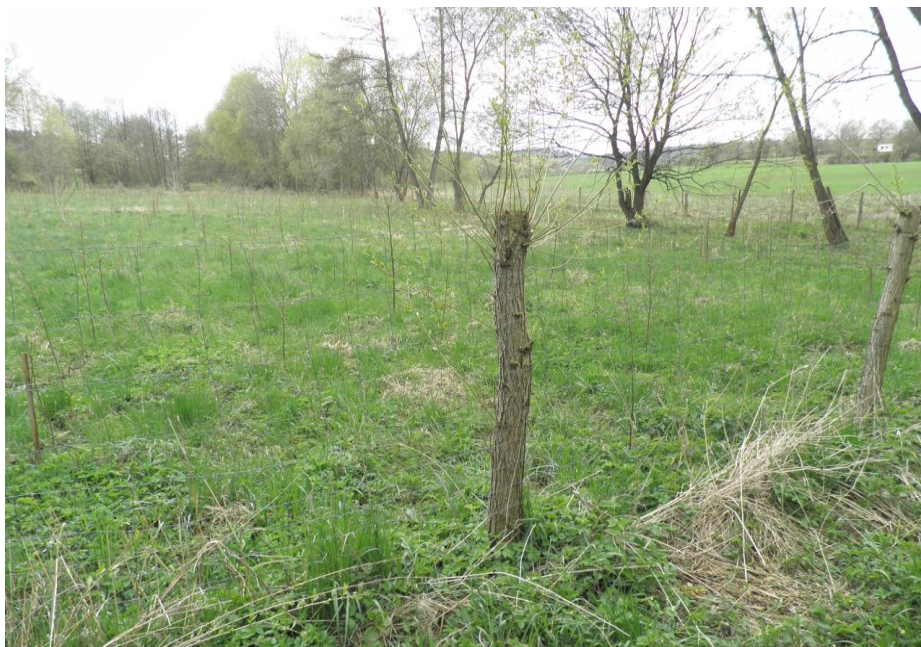
Na horním okraji obce se nachází soutok dvou potoků s přibližně stejně rozsáhlým povodím - souběh odtoků z obou povodí způsobuje vybřežování Brejlovského potoka v obci Netvořice a záplavy každé 2 až 4 roky. Horní část povodí pokrývají převážně pole.

*Soutok Brejlovského potoka s bezejmenným
potokem na horním okraji Netvořic*

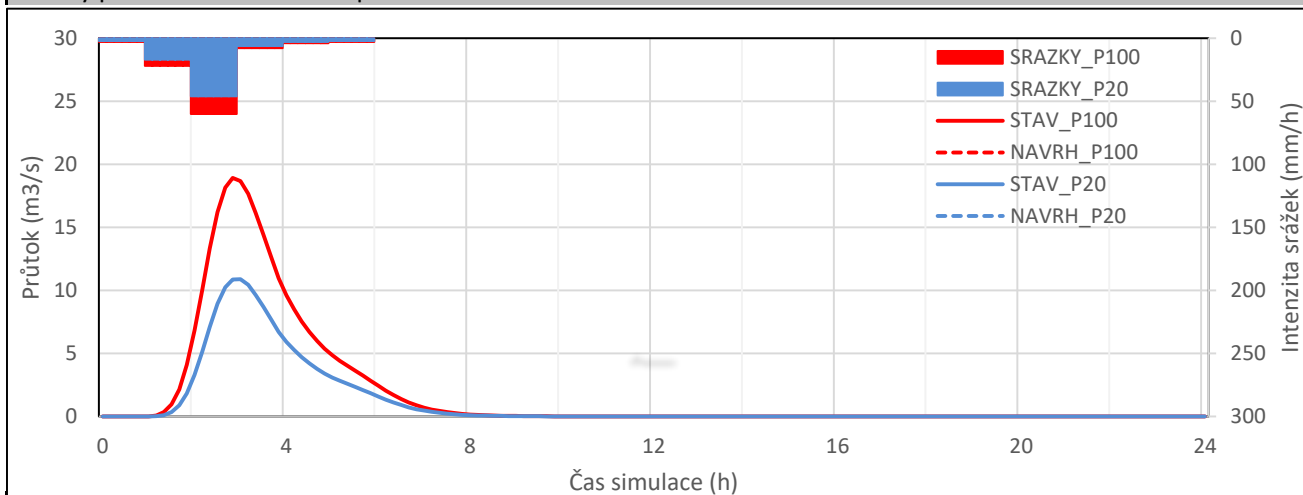
Časový průběh v uzávěrovém profilu

Objem PV (tis. m ³)	Kulminační průtok (m ³ /s)	Zadržený objem (tis. m ³)	Max. objem (tis. m ³)	Změna kulminace	
						(m ³ /s)	(%)
KB / obce							
Chocerady	P20 stav	91,88	10,9			-	-
	P20 návrh					-	-
	P100 stav	156,54	18,9			-	-
	P100 návrh	-	-			-	-
