ID kritického bodu:

10900607

Jílové u Prahy

Popis kritického bodu

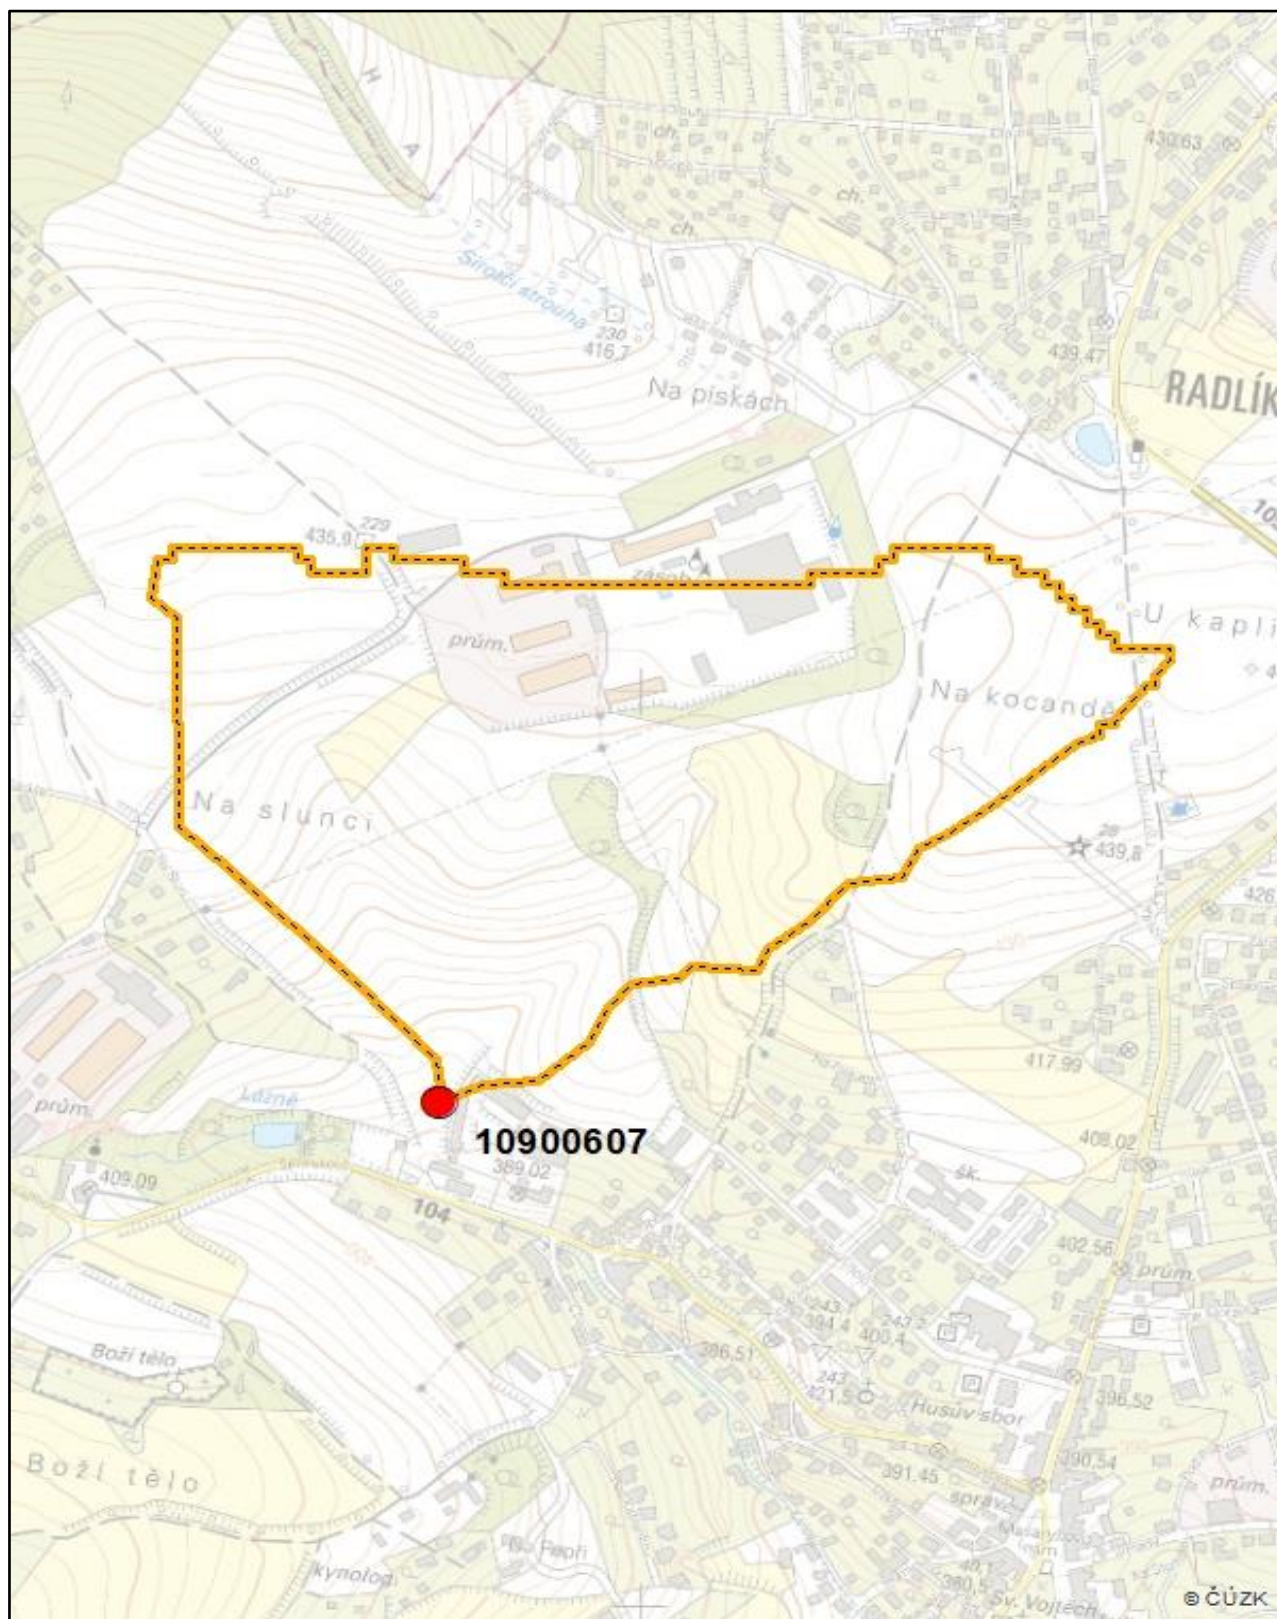
Lokalizace kritického bodu

Ohrožení přívalovými dešti ze svažitého terénu přirozenou svodnicí kolem areálu základní školy. Povodí je výhradně pokryto polem.

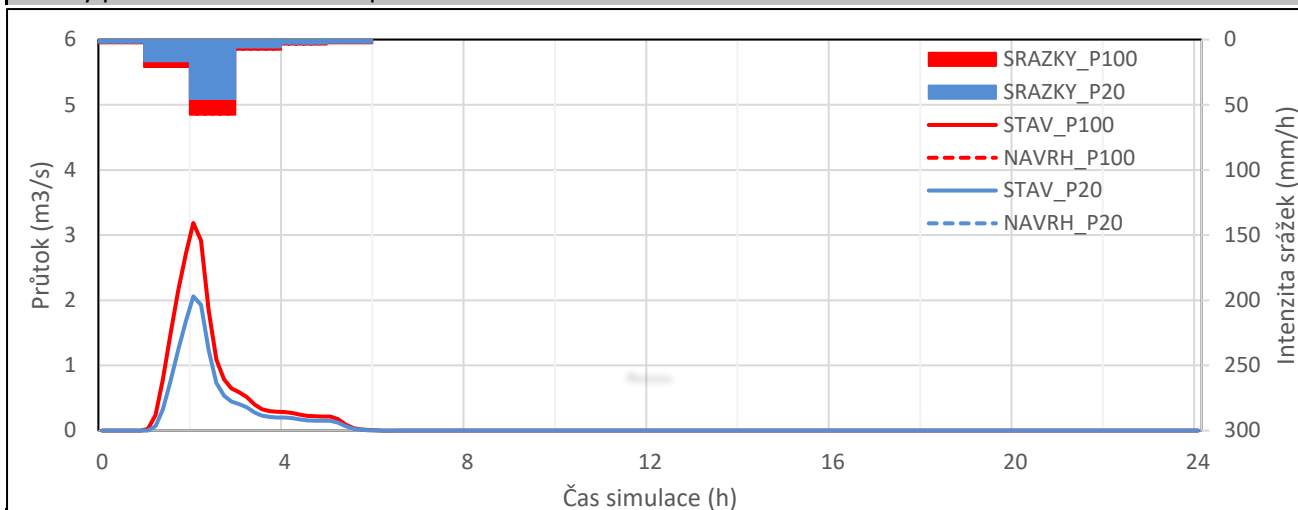
Časový průběh v uzávěrovém profilu

Vyhodnocení efektů matematickým modelem - současný stav

Objem PV (tis. m ³)	Kulminační průtok (m ³ /s)	Zadržený objem (tis. m ³)	Max. objem (tis. m ³)	Změna kulminace	
						(m ³ /s)	(%)
KB / obce							
Chocerady	P20 stav	8,46	2,1			-	-
	P20 návrh					-	-
	P100 stav	13,39	3,2			-	-
	P100 návrh	-	-			-	-
