KB_CH09

Nechánice

Popis kritického bodu

Vyhodnocení efektů matematickým modelem - současný stav

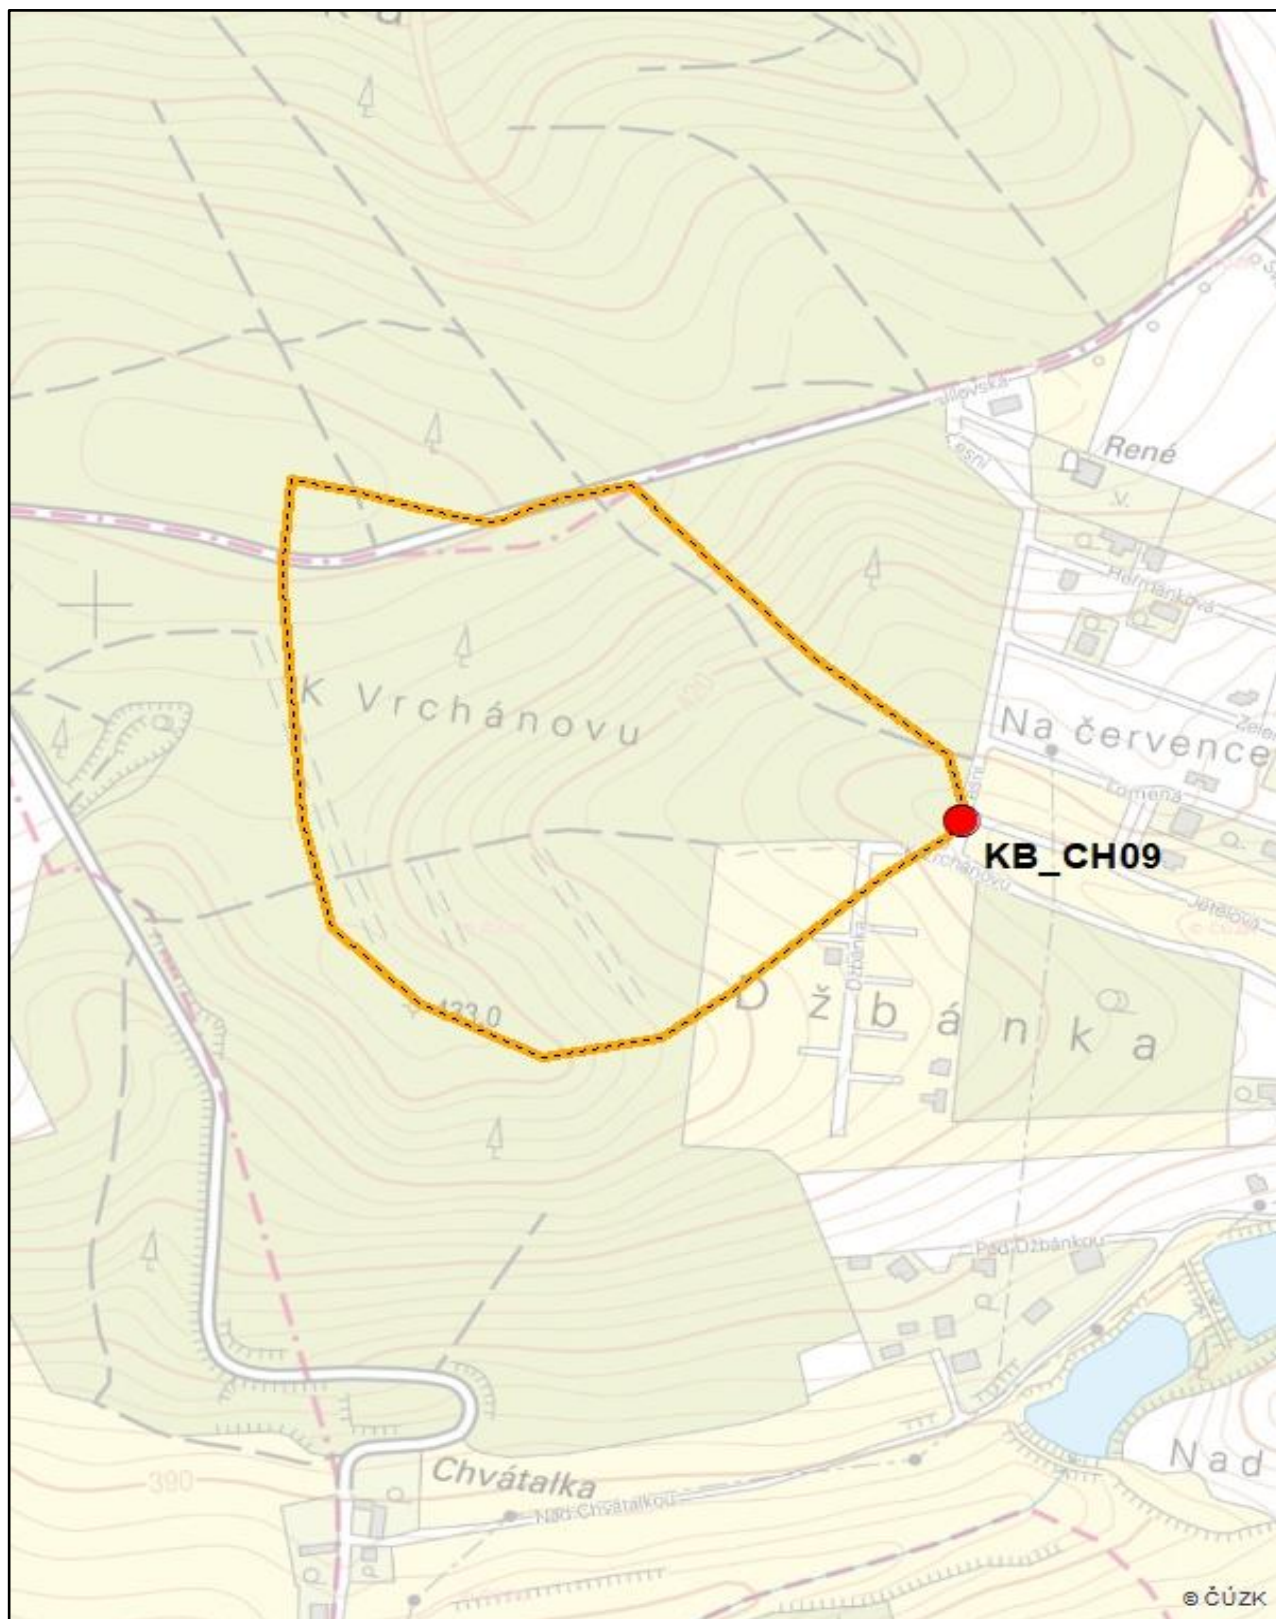
Lokalizace kritického bodu

Okraj obce ohrožen přívalovými povodněmi ze svažitého zalesněného povodí. Časté zaplavování pozemků určených k občanské zástavbě.

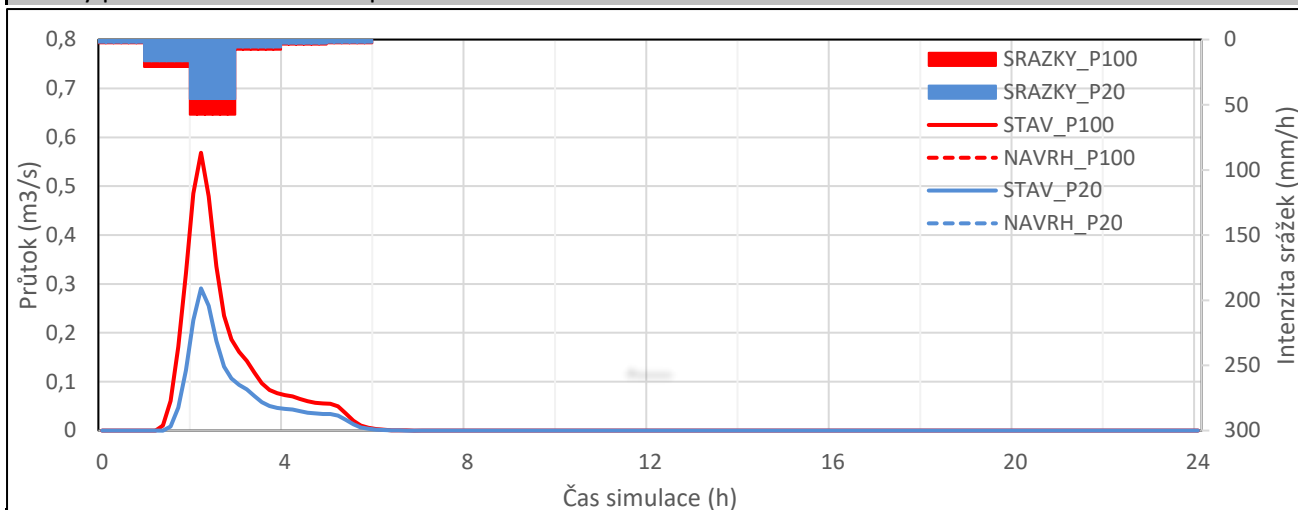
Časový průběh v uzávěrovém profilu

Objem PV (tis. m ³)	Kulminační průtok (m ³ /s)	Zadržený objem (tis. m ³)	Max. objem (tis. m ³)	Změna kulminace	
						(m ³ /s)	(%)
KB / obce							
Chocerady	P20 stav	1,27	0,3			-	-
	P20 návrh					-	-
	P100 stav	2,46	0,6			-	-
	P100 návrh	-	-			-	-
