## **Ohrožená místa – Turyňský potok**

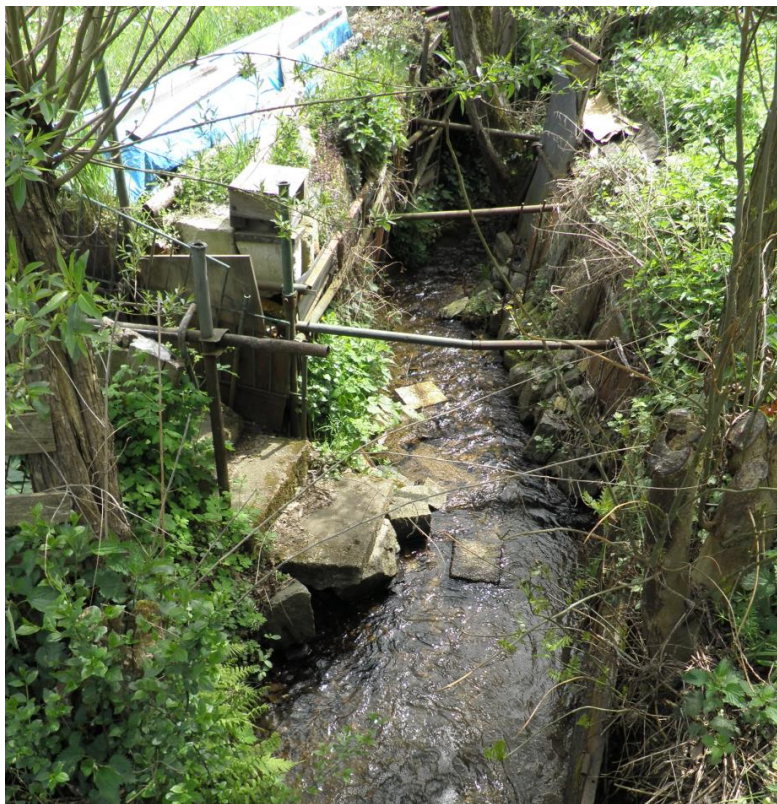
### **Ohrožené místo: TURYNŠKY P 0011- Borek**

Ohrožení říčními povodněmi – v úseku mezi železničním mostem a rybníkem Losy výrazně omezená kapacita koryta provizorní zástavbou, lávkami a potrubími přímo v profilu koryta.

*Obrázek 1: Foto problematických úprav ohroženého místa (TURYNŠKY\_P\_0011)*

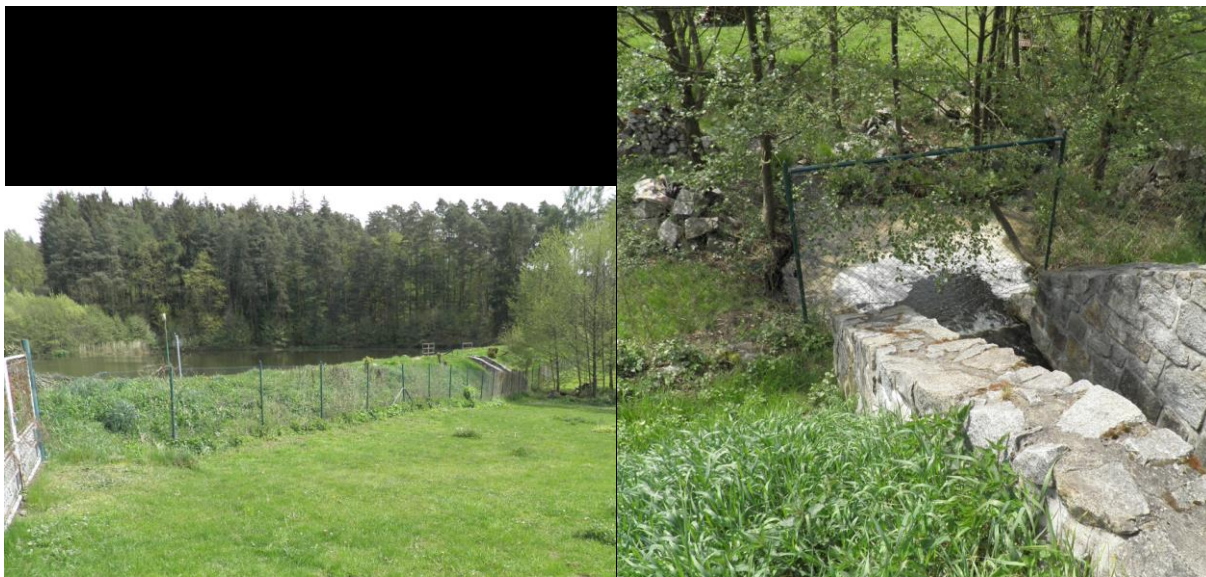
**Ohrožené místo: TURYSKY P 0012- Borek**

Rybník Losy – při větších povodních přeteče, na odtoku od bezpečnostního přepadu koryto potoka přehrazeno plotem. Dochází k zaplavení chat a zahrádek.

*Obrázek 2: Foto ohroženého místa – rybník Losy (TURYSKY\_P\_0012)*

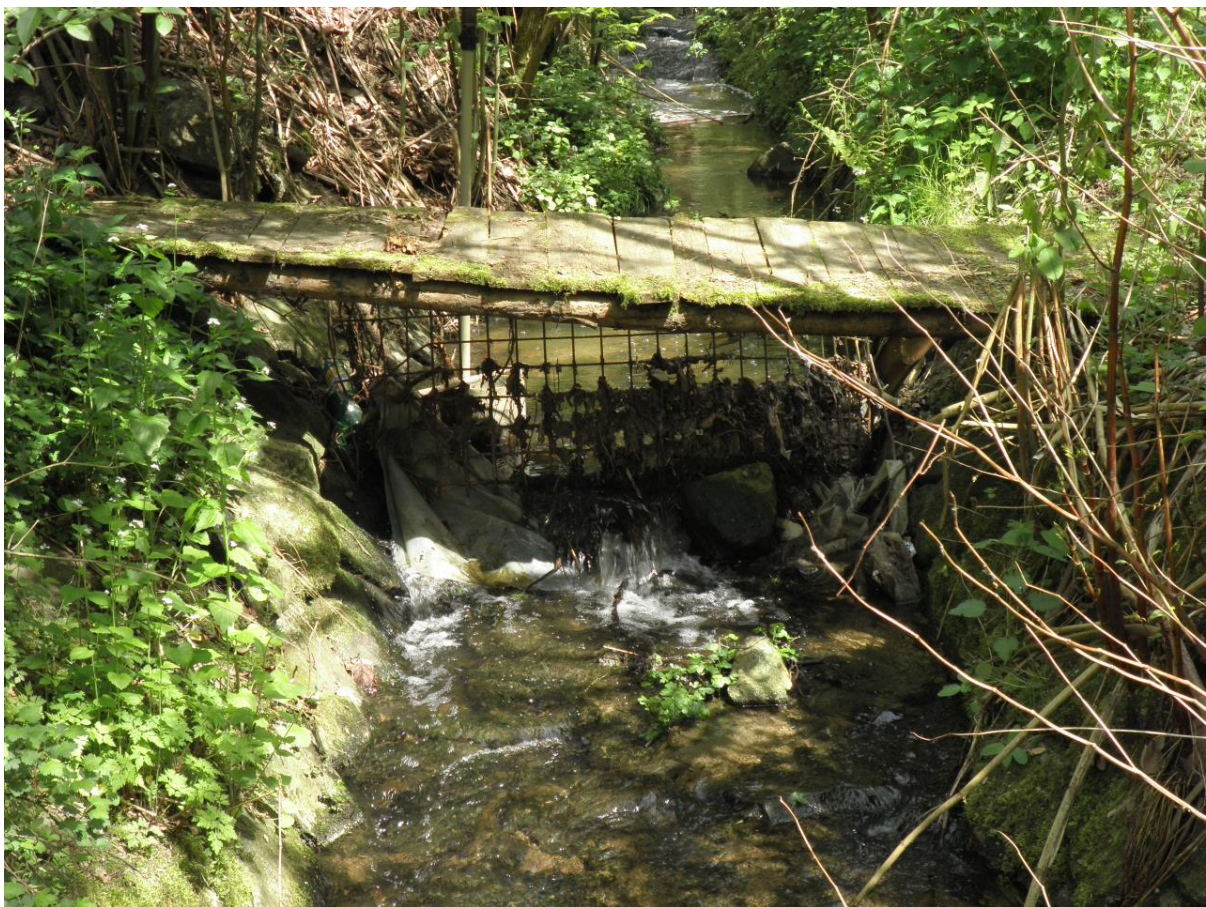
**Ohrožené místo: TURYSKY P 0013- Kamenný Přívoz**

Potenciální ohrožení říčními povodněmi v důsledku omezení průtočné kapacity toku – ploty, provizorní stavby, atd.

*Obrázek 3: Foto ohroženého místa (TURYSKY\_P\_0013)*

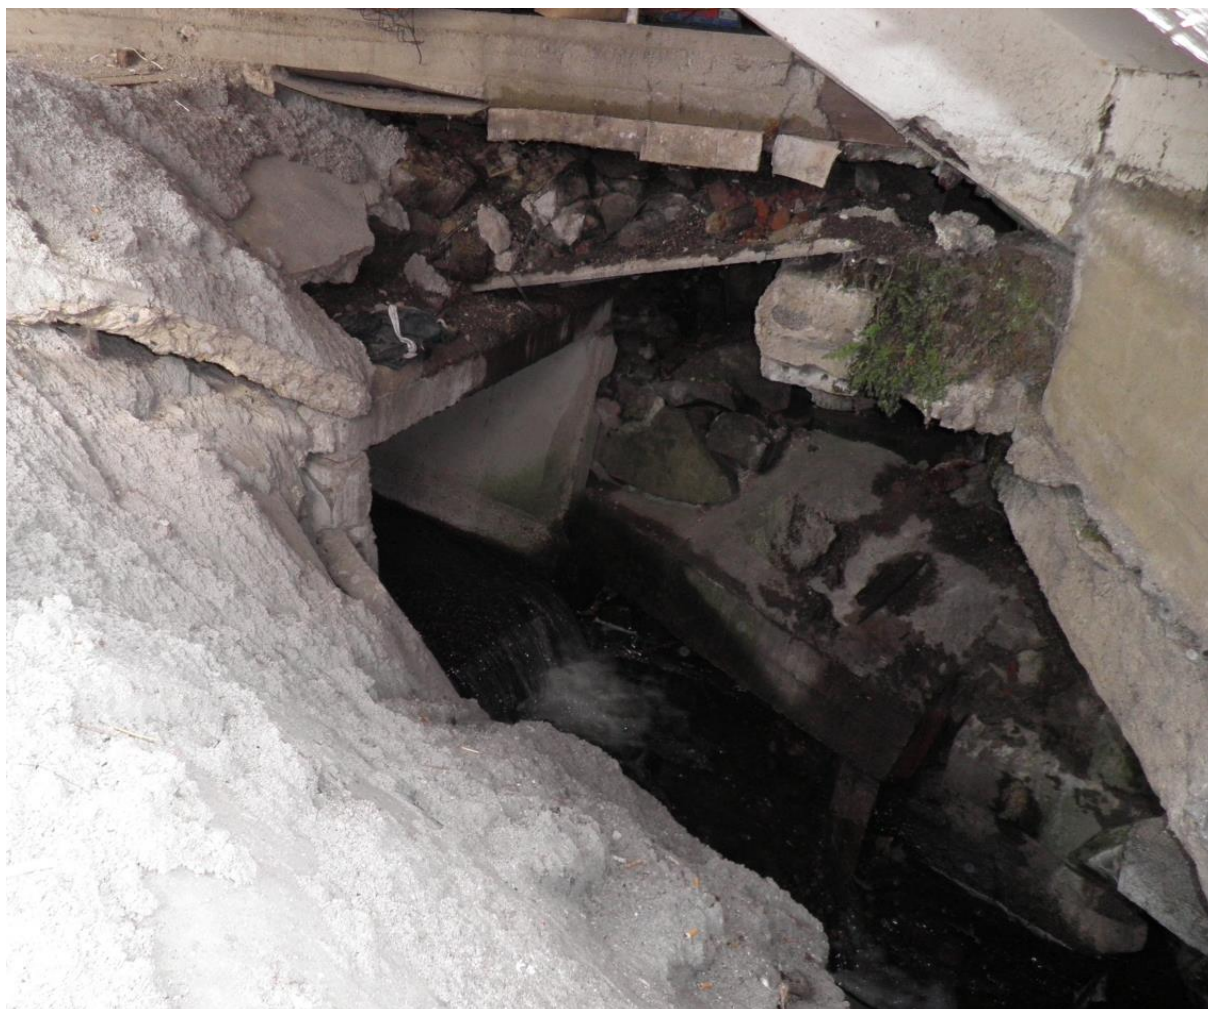
**Ohrožené místo: TURYSKY P 0014- Kamenný Přívoz**

Ohrožení říčními povodněmi – neprofesionálně provedené zatrubnění pod restaurací a nákupním střediskem v dolní části obce – nekapacitní, vede k zaplavování domů.

*Obrázek 4: Foto ohroženého místa (TURYSKY\_P\_0014)*
