ID kritického bodu:

**10904677**

**Olbramovice**

## Popis kritického bodu

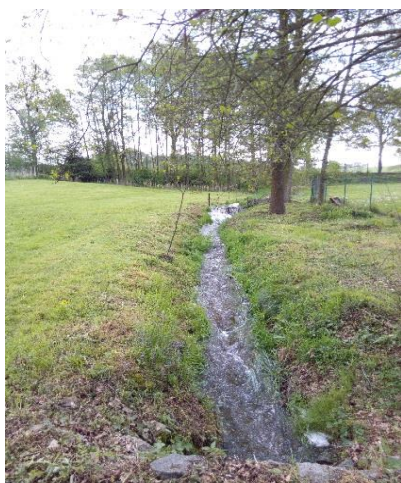
Slavkovský potok protéká v těsné blízkosti zástavby. Některé domy v podstatě tvoří břehovou zeď. Koryto toku má zde velký spád.

*Koryto Slavkovského potoka nad KB.*

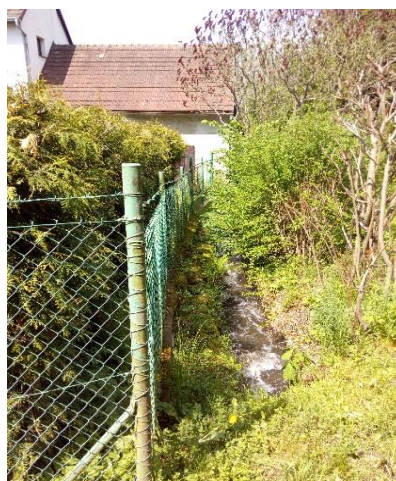
*Lokalita KB.*

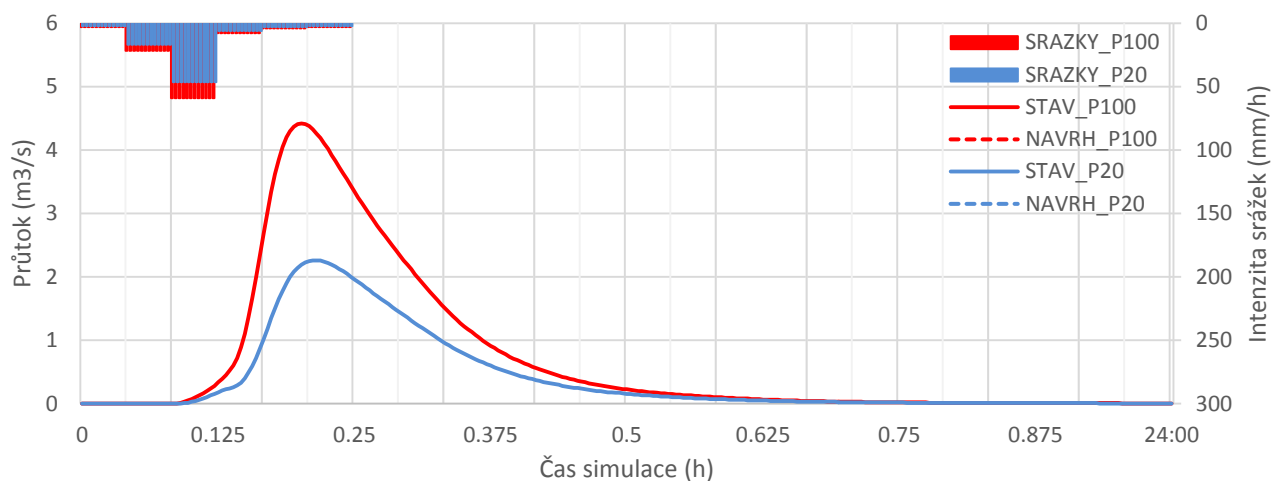
Časový průběh v uzávěrovém profilu KB 10904677

Objem PV (tis. m3)	Kulminační průtok (m3/s)	Zadržený objem (tis. m3)	Max. objem (tis. m3)	Změna kulminace	
						(m3/s)	(%)
KB / obce							
Slavkov (Junction-1)	P20 stav	34.1	2.3			-	-
	P20 návrh	-	-			-	-
	P100 stav	61.3	4.4			-	-
	P100 návrh	-	-			-	-
