ID kritického bodu:

**10903814**

**Vrchotovy Janovice**

## Popis kritického bodu

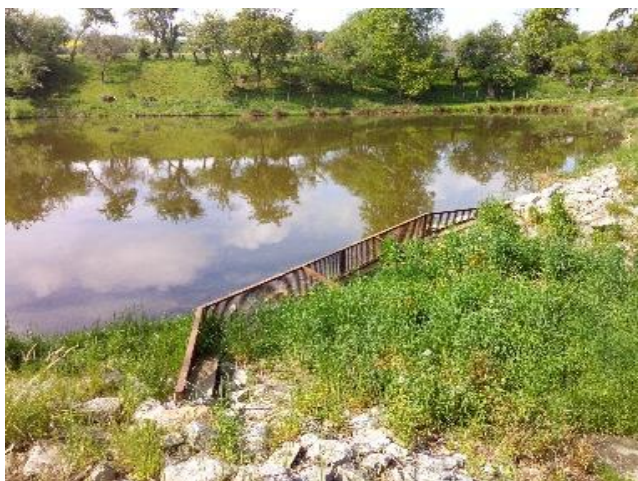
Pod Kněžským rybníkem je nekapacitní vtok do zatrubněné části levobřežního přítoku Janovického potoka.

*Hráz Kněžského rybníka s funkčním pezepečnostním přelivem.*

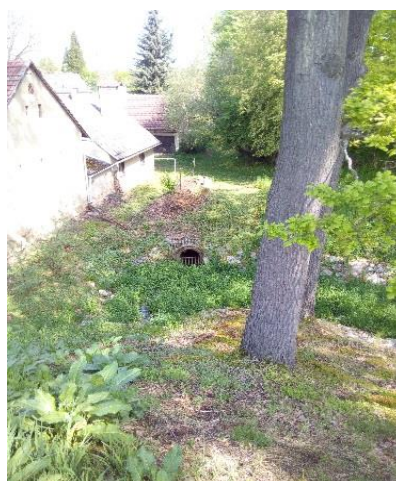
*Vtok do zatrubněné části toku.*

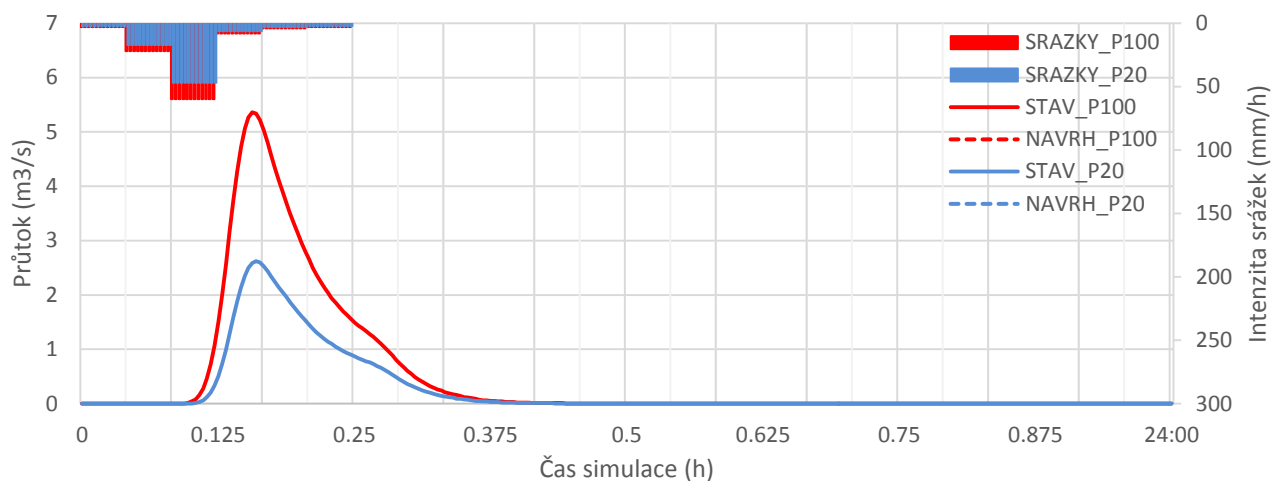
Časový průběh v uzávěrovém profilu KB 10903814

**Významné uzly v povodí**

Objem PV (tis. m3)	Kulminační průtok (m3/s)	Zadržený objem (tis. m3)	Max. objem (tis. m3)	Změna kulminace	
						(m3/s)	(%)
KB / obce							
Vrchotovy Janovice (Junction-1)	P20 stav	22.0	2.6			-	-
	P20 návrh	-	-			-	-
	P100 stav	42.9	5.4			-	-
	P100 návrh	-	-			-	-
