Popis kritického bodu**Forma:** místní šetření**Ohroženost KB:** ohrožený**Datum šetření:** 04.04.2017**Účastník šetření -
zástupce obce:** Marcela
Svobodová**Popis stávajícího stavu a výstupy z projednání/místního šetření:**

ID kritického bodu:

10900817

Zvánovice

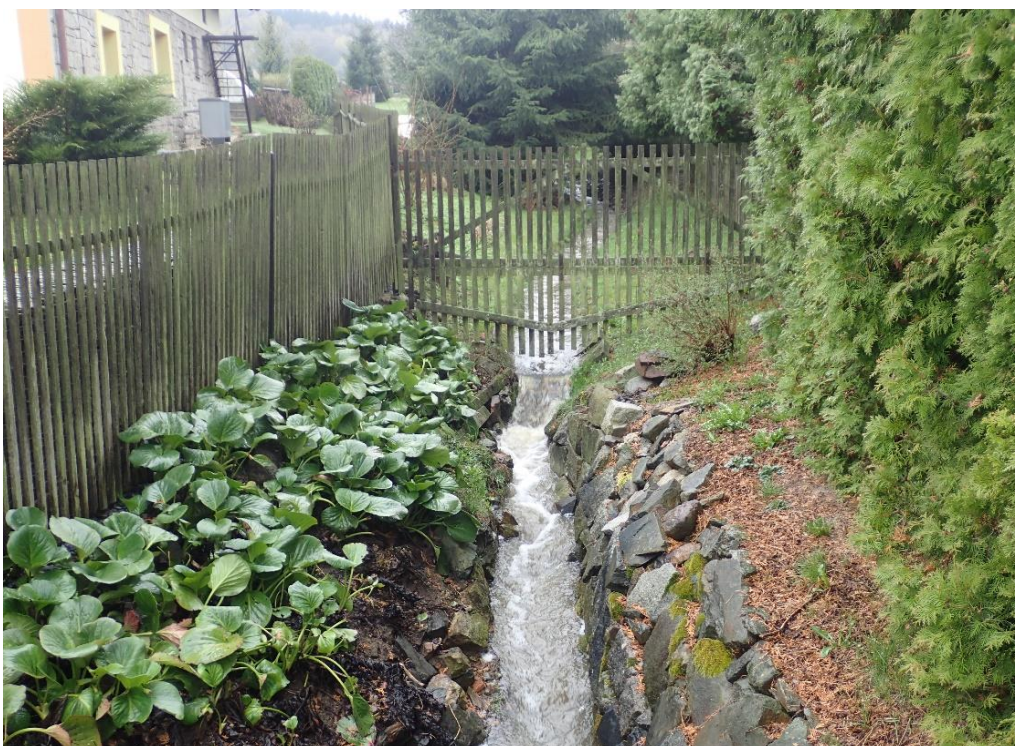
Tento kritický bod se nachází v lokalitě V Olšinách a jeho povodí je tvořeno převážně poli. Ohrožení spočívá v přívalových povodních, které není schopný pojmout bezejmenný přítok Třemblatského potoka. Tento přítok vstupuje do intravilánu obce a v centrální části obce, pod Růžovým náměstím, je zatrubněn a veden do obecního rybníka. Nedostatečná kapacita zatrubnění je potom důvodem pro zaplavování centrální části obce.

bezejmenný přítok z lokality V olšinách před zatrubněním
