Ohrožená místa – Jevanský potok

Ohrožené místo: 0: Stříbrná Skalice lokalita Podhradí

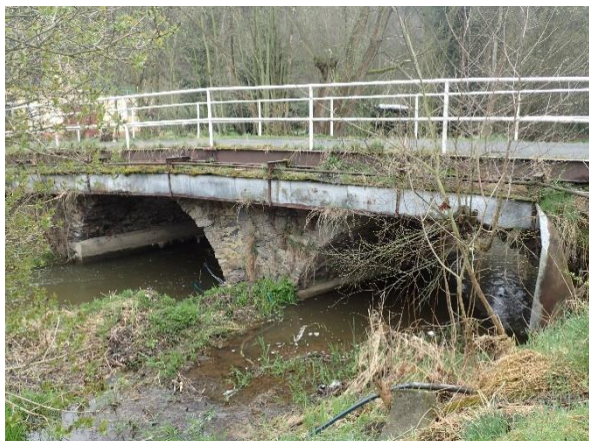
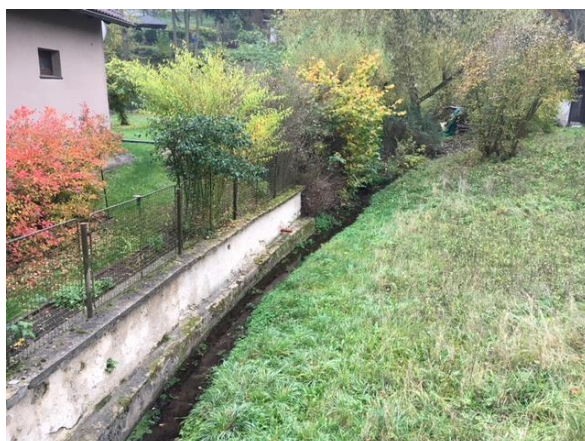
V pravobřežní inundaci je patrné koryto náhonu, které je však na mnoha místech přerušené. Náhon je sveden pod komunikací Na Čapík propustkem o průměru DN 800mm, který se jeví být částečně, možná i úplně nefunkční. Nekapacitní most (původně o třech polích, nyní jen o dvou klenbách) spolu s nefunkčním propustkem vzdouvají vodu a způsobují zaplavování budov nad komunikací Na Čapík.

Spodní část úseku Podhrádí, vlevo nekapacitní most, vpravo dolní úsek náhonu nad nefunkčním propustkem

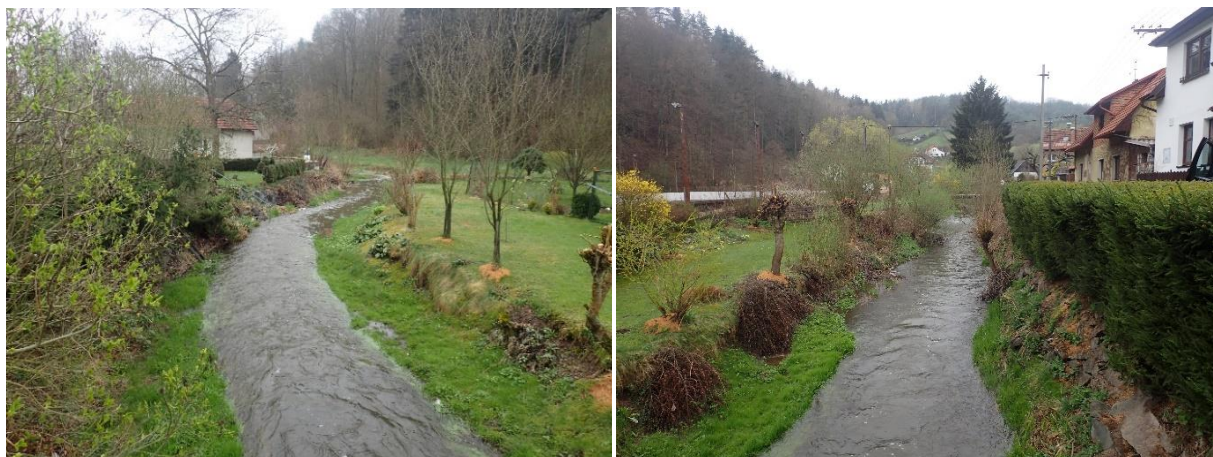
Ve střední části tohoto úseku je v pravobřežním inundačním území zbudováno hřiště (kluziště) s vysokými mantinely, které velmi omezuje průchod vody za povodně, před hřištěm se nachází terénní val, který rovněž brání průchodu vody. Vysoká hladina potom ohrožuje zástavbu na levém břehu za komunikací V Podhrádí. Zcela v záplavovém území se nachází budova umístěná mezi potokem a silnicí

na levém břehu.

Střední část úseku Podhrádí, vlevo pohled po toku, vpravo proti toku

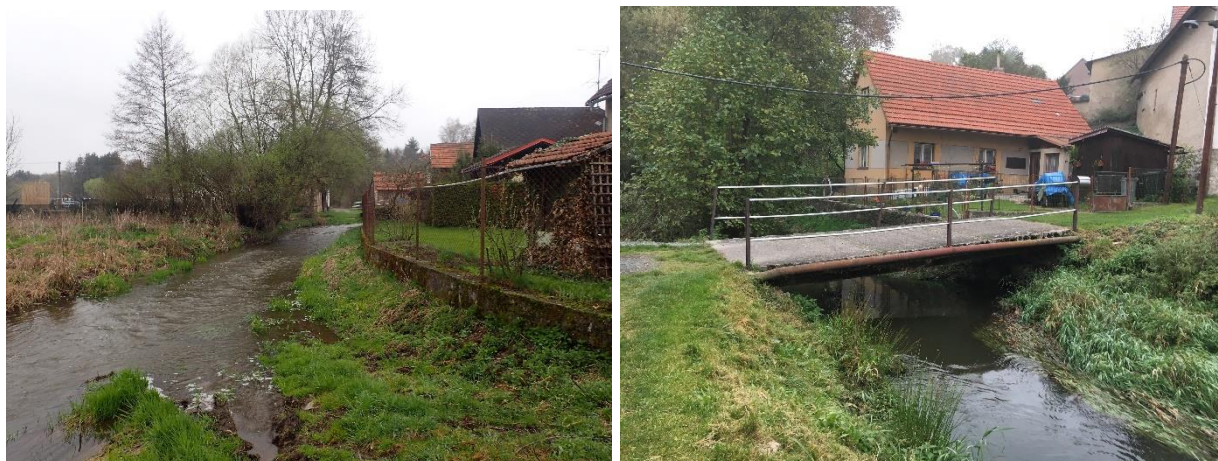
V horní části tohoto úseku je koryto potoka nekapacitní s velmi nízkými břehy. Zástavba se nachází na obou březích a k záplavám dochází i za menších povodňových stavů.

Horní část úseku Podhrádí, vlevo pohled proti proudu, vpravo mostek a levobřežní zástavba

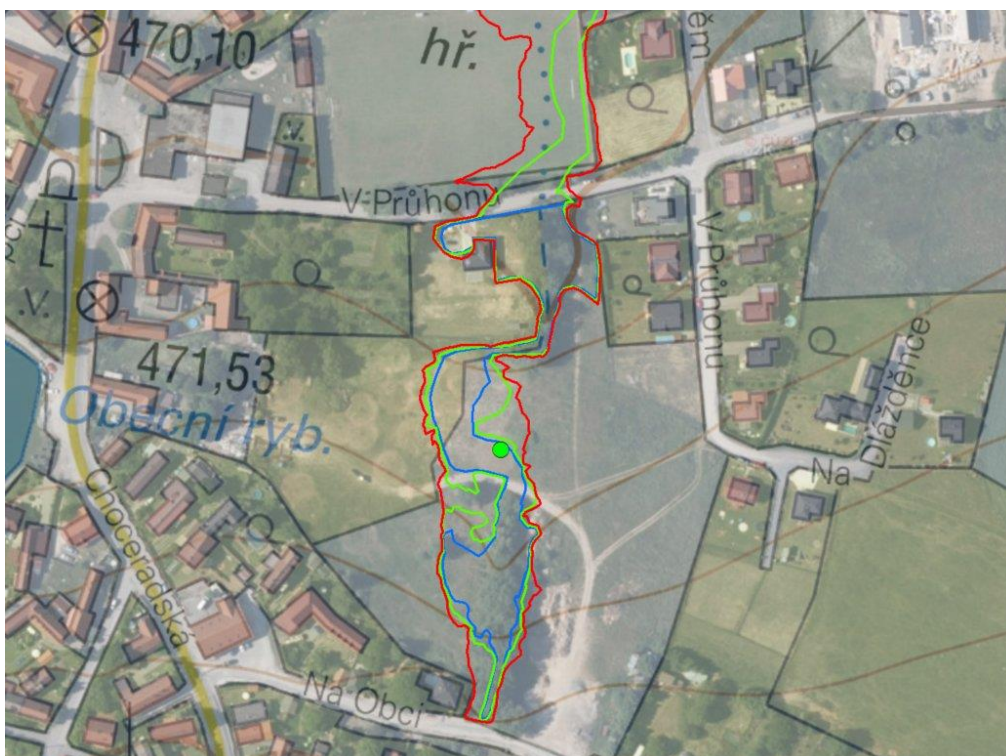
V tomto úseku je potok veden nejprve otevřeným korytem, ve středním úseku (dlouhém cca 60m se koryto ztrácí a malé průtoky procházejí pod terénem propustkem neznámé velikosti, v dolní části je opět otevřené koryto. Kapacita úseků s otevřeným korytem není dostatečná a voda vybřežuje již od Q₅. V úseku bez koryta byl celý povodňový průtok veden po terénu, kapacita neznámého propustku, u něhož není patrný ani nátok, byla zanedbána.

Svojetice zatrubněný úsek Na Obci – V průhonu, situace záplavového území

Tento úsek toku by obec chtěla revitalizovat ve formě přirozeného otevřeného koryta s pomalým odtokem vody z povodí.

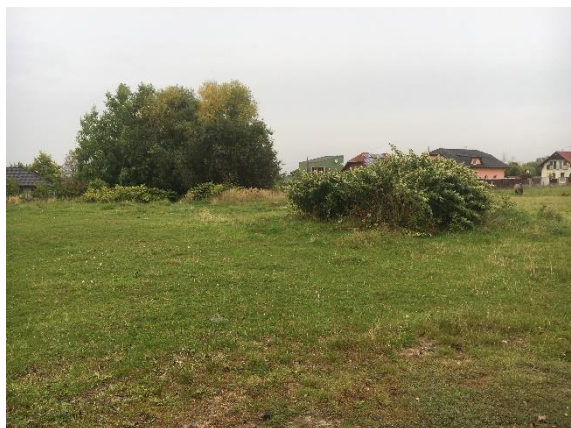
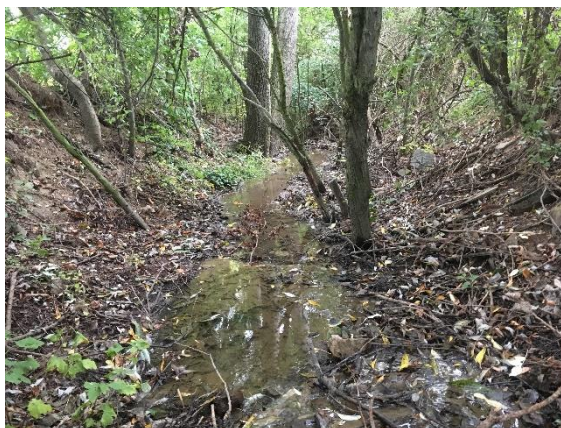
Svojetice, vlevo pohled na zatrubněný úsek toku, vpravo pohled na koryto potoka

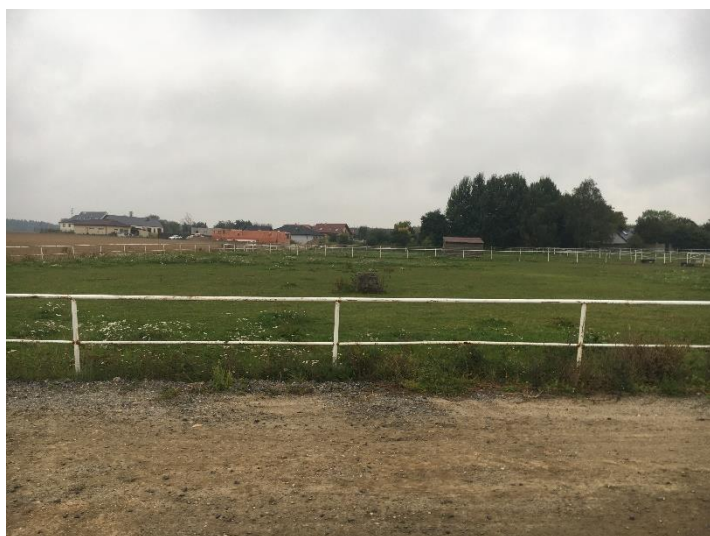
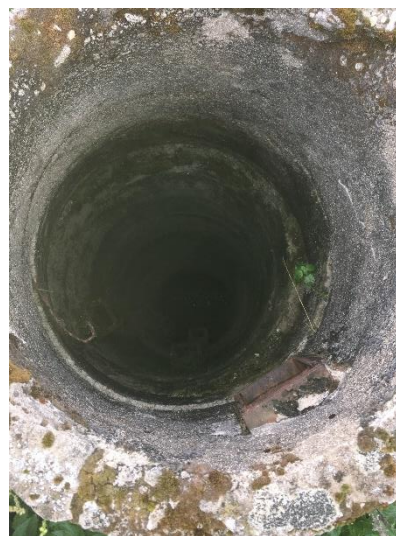
Svojetice, vlevo pohled na úsek zatrubnění potoka, vpravo pohled do šachty kanalizovaného toku

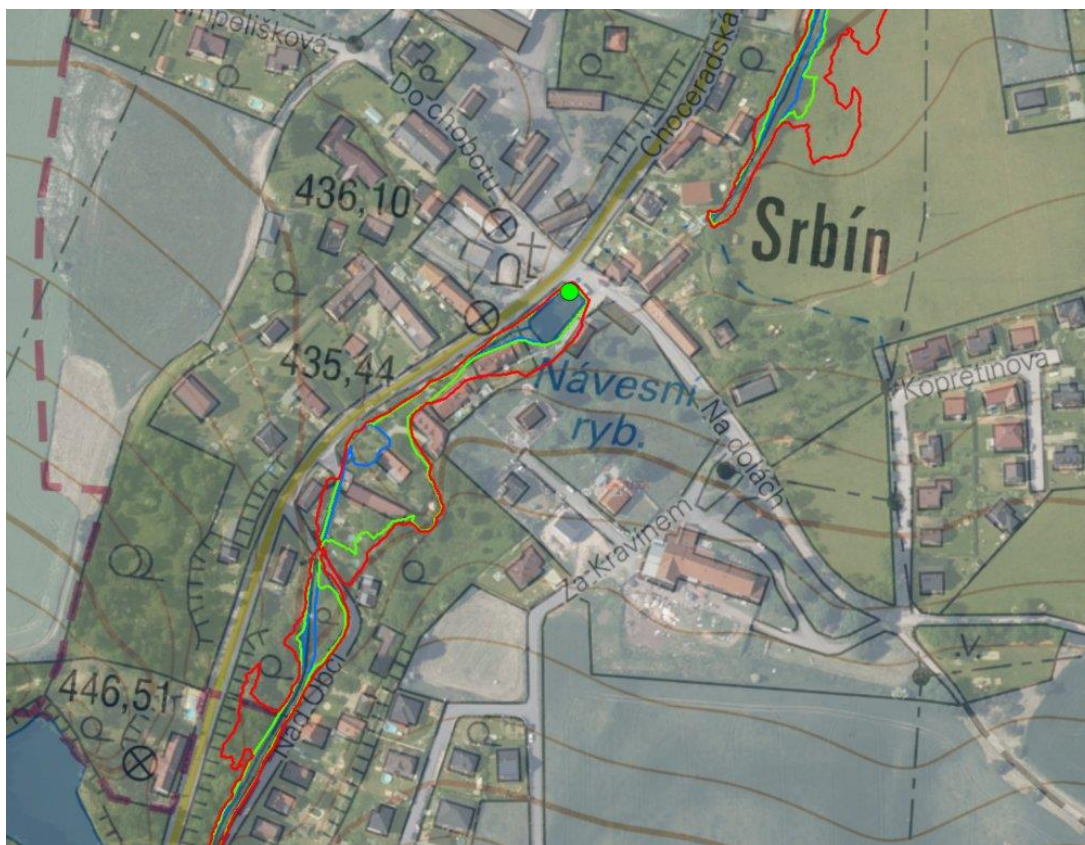
Jedná se o úsek toku od Návesního rybníka v ř.km 20,413 po mostek v ř.km 20,600. V dolní části úseku se nachází Návesní rybník, resp. nádrž, opatřená stavidlem, ze které Jevanský potok odtéká dlouhým zakrytým úsekem pod soukromými pozemky. Odtok z nádrže je dostatečně kapacitní a provede průtok Q_{100} .

Nad Návesním rybníkem se nacházejí další dva zakryté úseky v soukromých zahradách. Kapacita těchto zakrytí není dostatečná a voda vybřežuje na přilehlé pozemky a do zástavby.

Srbín návesní rybník a zakryté úseky nad ním, situace záplavového území

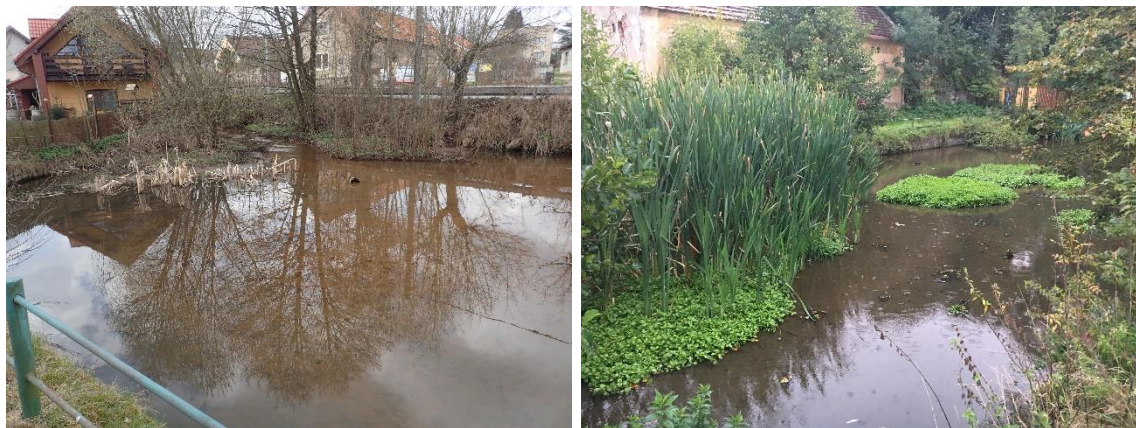
Návesní rybník je poměrně zarostlý, obec plánuje jeho rekonstrukci. Manipulace s hladinou je prováděna stavidlem na odtokovém profilu, v případě nevhodné manipulace může dojít k zaplavení okolních budov.

Srbín, vlevo pohled na nátok do nádrže, vpravo pohled na zarostlou nádrž ve vegetačním období

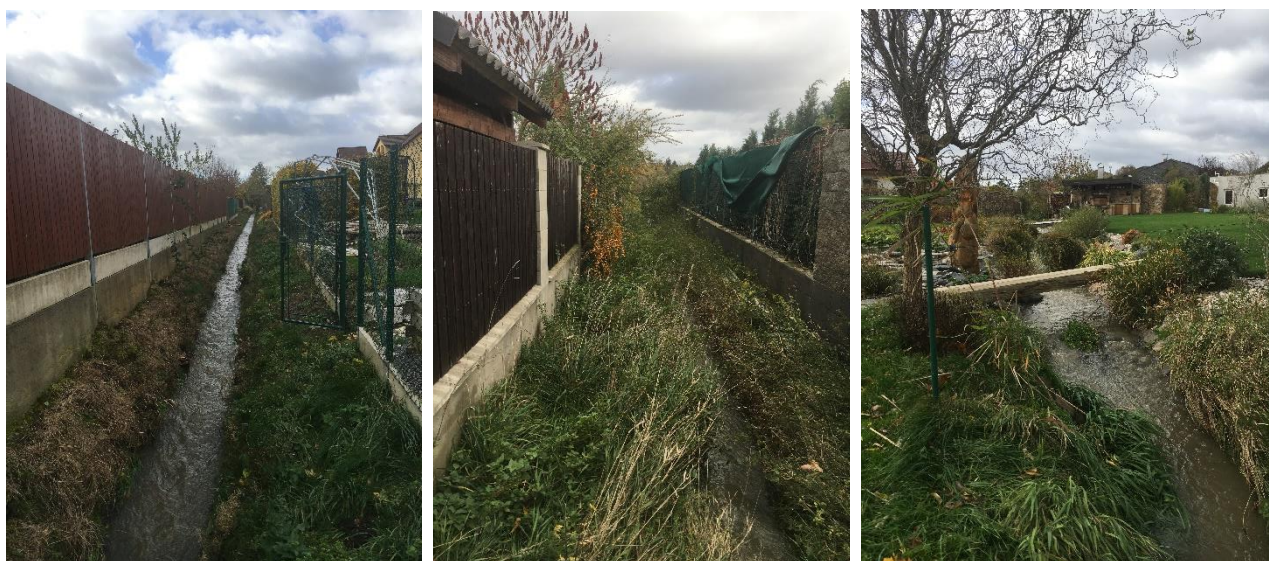
Jednotlivé pozemky mají různou míru individuální ochrany před vodou z potoka a to formou podezdívek plotů nebo navýšení terénu až po úplné otevření pozemku bez plotu. Tyto individuální zásahy nejsou v rámci této studie zdokumentované a ani nejsou 1D matematickým modelem zcela vystižitelné. Odolnost vůči proudící vodě jednotlivých lokálních opatření se mnohdy jeví jako problematická.

Srbin, vlevo pohled na koryto potoka proti proudu, uprostřed pohled po proudu, vpravo dolní úsek, kde je vodní tok začleněný do architektury zahrady

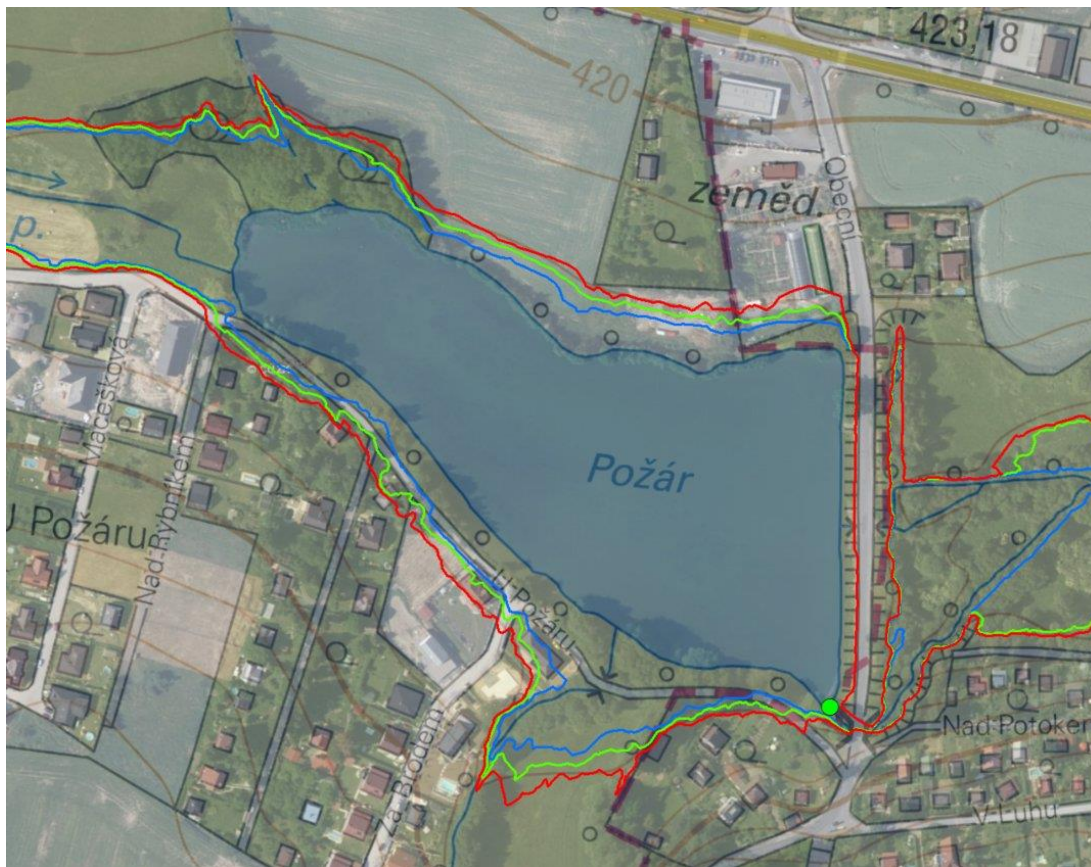
Rybník Požár je ve směru toku prvním rybníkem rybníční soustavy na Jevanském potoce. Hráz rybníka se nachází v ř.km19,442. Bezpečnostní přeliv rybníka se nachází v pravé části hráze, je zděný a má šířku 5m. Voda přetékající přes bezpečnostní přeliv dále prochází propustkem pod silnicí vedoucí přes hráž rybníka.

Rybník Požár, situace záplavového území

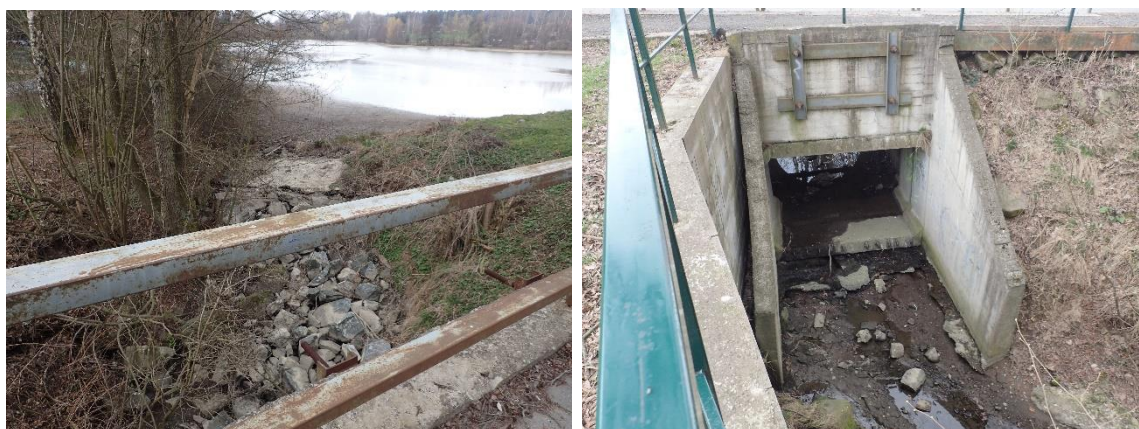
Bezpečnostní přeliv, ani koryto odvádějící vodu, není v příliš dobrém technickém stavu. Dle manipulačního řádu je bezpečnostní přeliv dostatečně kapacitní a převede povodňový průtok Q_{100} bez ohrožení přelití hráze (toto prokázal i hydrodynamický výpočet matematickým modelem). Při převádění povodňových průtoků však dochází ke zvýšení hladiny v rybníce a je zaplavována komunikace vedoucí po pravém břehu a také některé pozemky a budovy za touto komunikací.

Rybník Požár, vlevo bezpečnostní přeliv, vpravo propustek pod silnicí a odtokové koryto

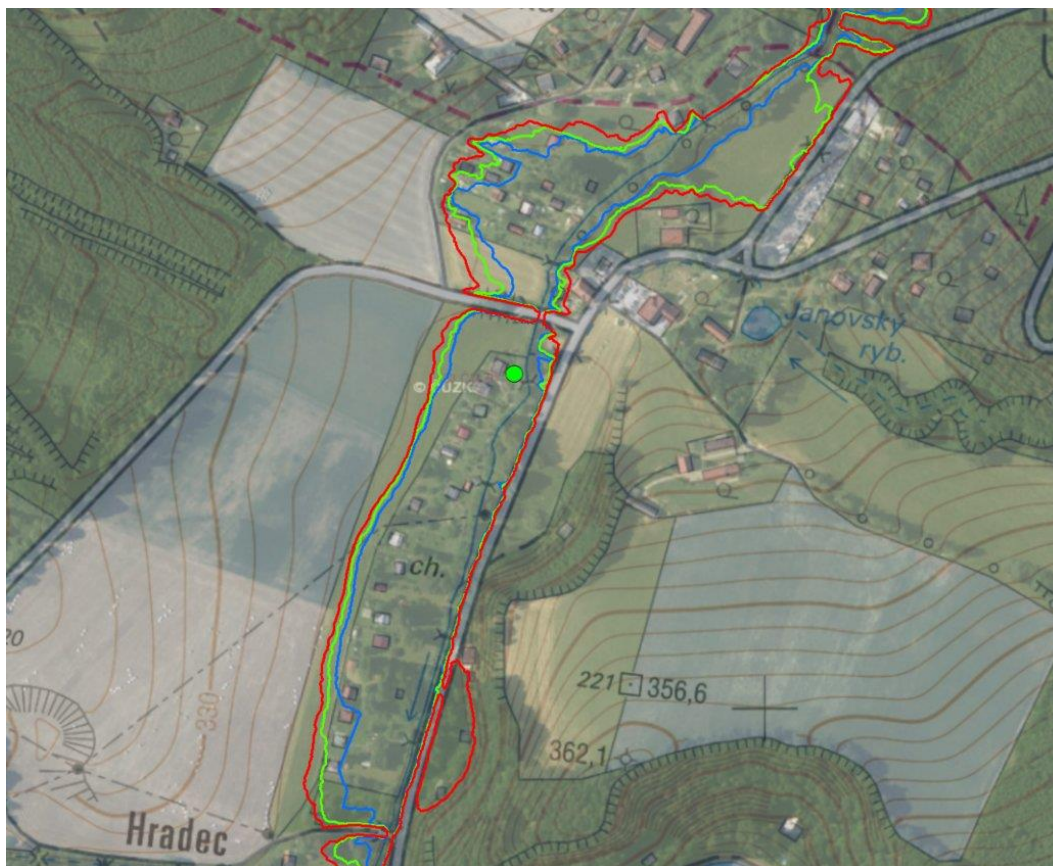
Jedná se o úsek toku v intravilánu obce Hradec v rozmezí ř.km 6.600 – 7.200. V celém úseku dochází k významnému vybřežování Jevanského potoka při všech počítaných povodních. Samotný profil silničního mostu je dostatečně kapacitní a nedochází k jeho přelítí ani obtékání.

Hradec, situace záplavového území

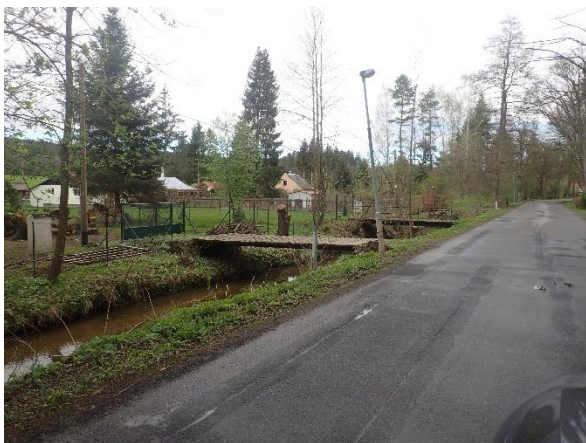
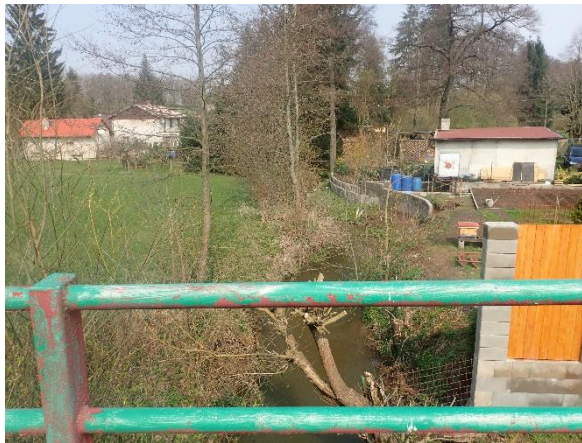
V úseku pod silničním mostem se na pravém břehu nachází chatová oblast (samostatně stojící chaty na poměrně velkých pozemcích). Na každý pozemek vede samostatný vjezd řešený většinou mostkem se štíhlou konstrukcí mostovky, objektů na toku je ale v tomto úseku mnoho. Samotné budovy se nacházejí dále od koryta Jevanského potoka, terén je ale v tomto úseku velmi plochý a tak dochází k jejich zaplavení.

V úseku nad silničním mostem dochází k zaplavení zástavby na pravém břehu.

Hradec, vlevo chatová oblast pod silničním mostem, vpravo ohrožené objekty nad mostem

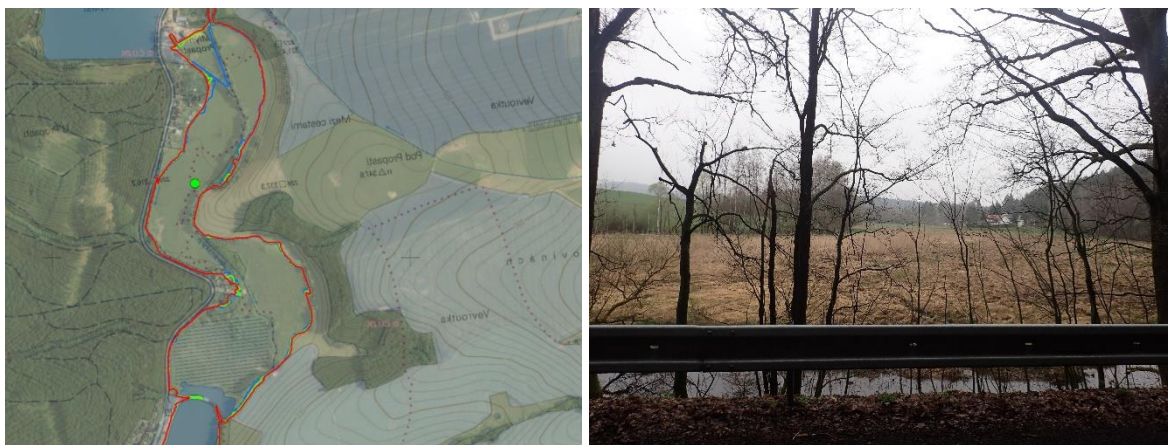
V této lokalitě se nacházejí především louky a pastviny. Záplavové území je široké a záplava se okrajově dotýká i chatové oblasti v levé části údolí. Oblast je zamokřená a nelze jí zemědělsky využívat.

Propast - Hruškov, situace záplavového území a foto ohroženého místa

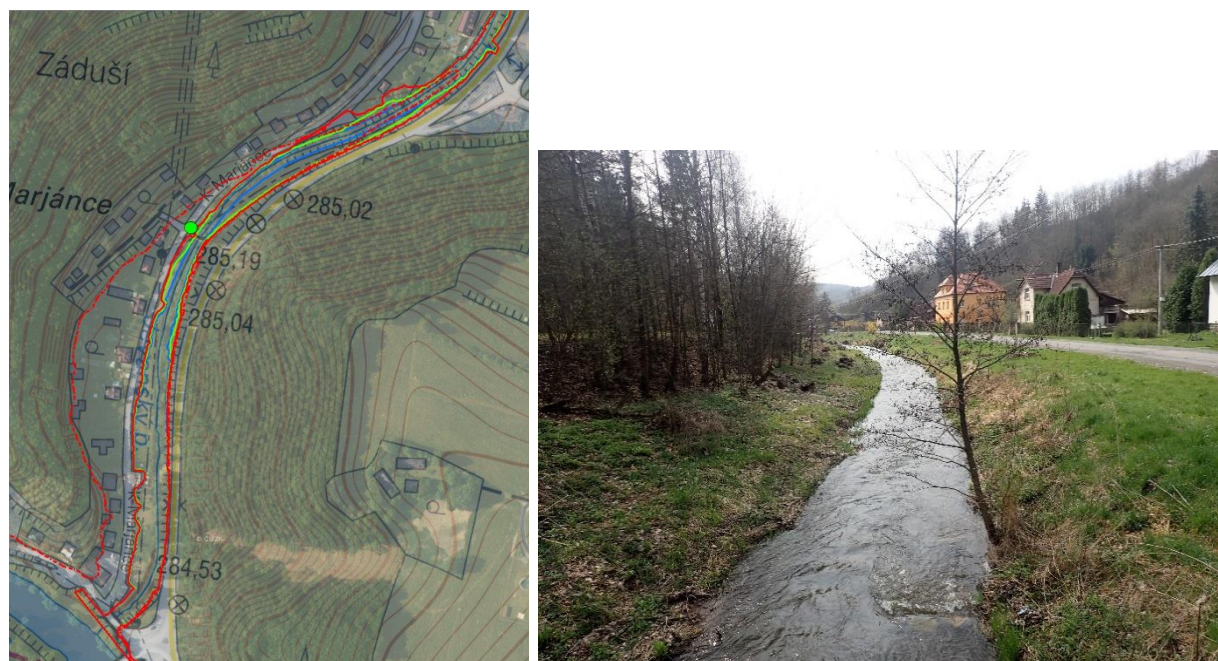
Jedná se o úsek toku Jevanského potoka od soutoku se Sázavou po ř.km 1,200. V dolní části tohoto úseku, (po ř.km 0,500) dochází k rozlivu do pravobřežní zástavby vzdutím od řeky Sázavy (záplavová čára Q_{100} od řeky Sázavy je vykreslena čárkovanou čarou). Samotný Jevanský potok způsobuje rozliv pouze po komunikaci K Marjance, ale zástavbu neohrožuje.

Stříbrná Skalice - Na Marjance, situace záplavového území a foto ohroženého místa

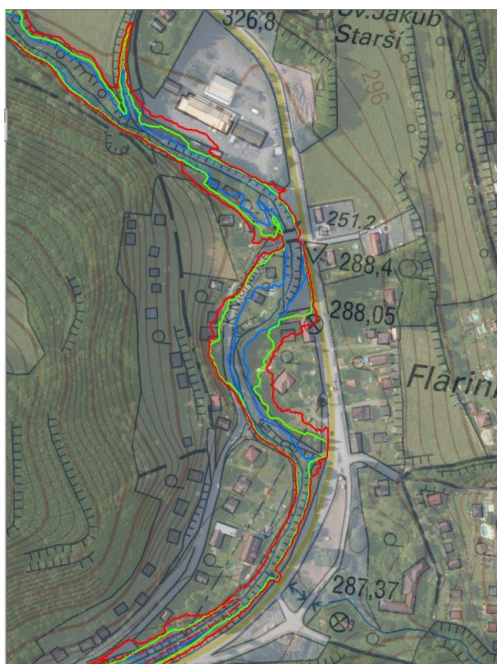
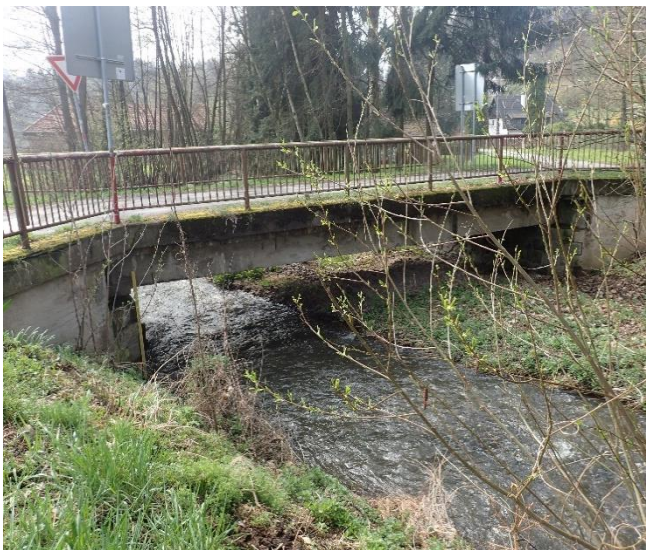
V horní části tohoto úseku dochází k rozlivům nad i pod silničním mostem v ř.km 1,031, kde je zaplavována především zástavba na pravém břehu.

Stříbrná Skalice - Na Marjance , situace záplavového území a foto ohroženého místa

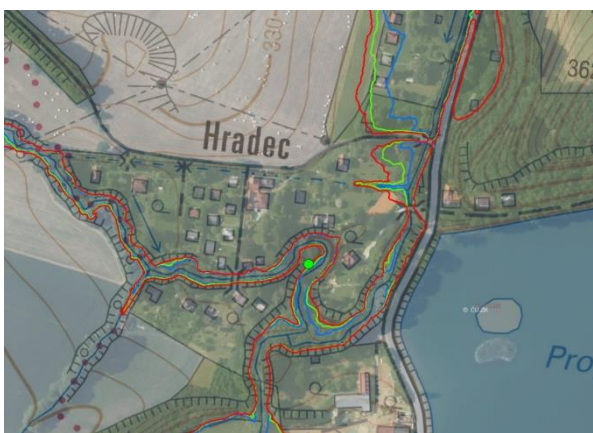
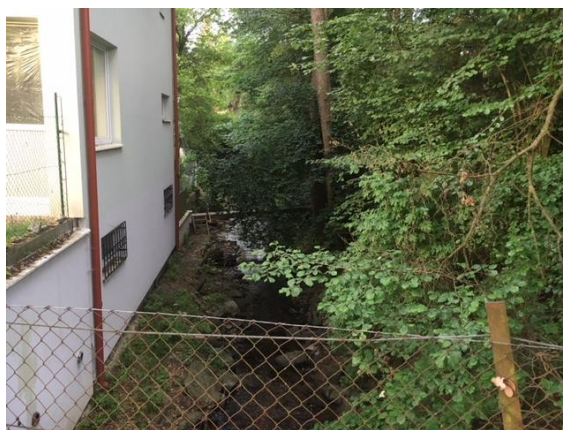
V dolním úseku Zvánovického potoka dochází k významným natržím, zahlubování koryta a odnosu splavenin. Ohroženy jsou objekty na toku, jako mostky a lávky, a také stavby v blízkosti břehu potoka.

Odnos splavenin za povodně je potenciálním nebezpečím pro níže položené úseky, kde je materiál sedimentován a může tvořit překážku proudění vody.

Hradec - Zvánovický potok, situace záplavového území a foto ohroženého místa
