ID kritického bodu:

10900473

Oleška

Popis kritického bodu

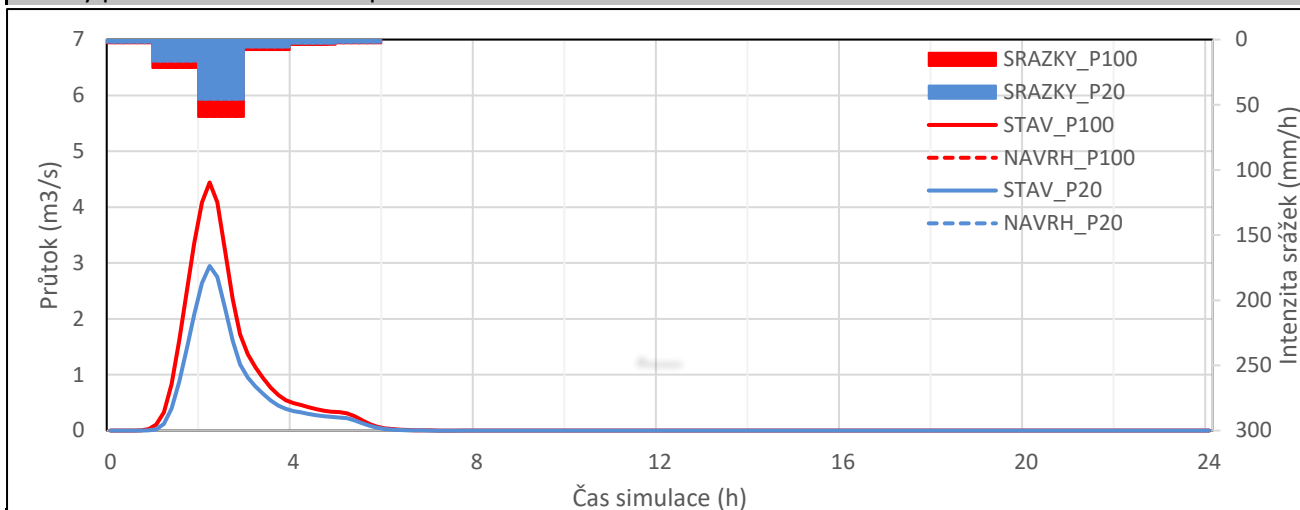
Časový průběh v uzávěrovém profilu

Vyhodnocení efektů matematickým modelem - současný stav

Objem PV (tis. m ³)	Kulminační průtok (m ³ /s)	Zadržovaný objem (tis. m ³)	Max. objem (tis. m ³)	Změna kulminace	
						(m ³ /s)	(%)
KB / obce							
Chocerady	P20 stav	14,87	2,9			-	-
	P20 návrh					-	-
	P100 stav	22,74	4,4			-	-
	P100 návrh	-	-			-	-
