# Studie odtokových poměrů včetně návrhů možných protipovodňových opatření v povodí Sázavy

## A – ANALYTICKÁ ČÁST POVODÍ KONOPIŠŤSKÉHO POTOKA

LISTOPAD 2017

Zhotovitel: Společnost VRV + DHI

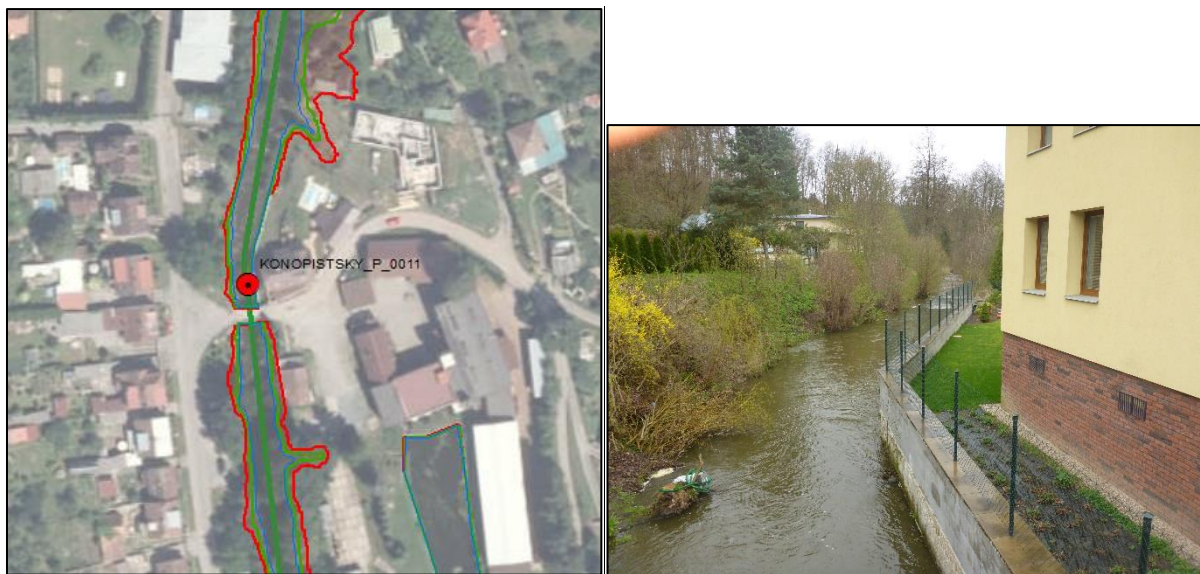
##### **Ohrožené místo: KONOPISTSKY P 0011 - Chlístov, Racek**

Na základě povodní z roku 2013 byla vytvořena betonová zídka na břehu Konopištského potoka, která slouží jako oplocení a zároveň protipovodňová zeď. Dle hydrotechnického posouzení stávajícího stavu vychází, že dojde k ochraně pravobřežní nemovitosti. Úroveň hladiny stoleté povodně ( $Q_{100}$ ) vychází 317.56 m n.m. a úroveň ochrany je 317.92 m n.m. Z výsledků je patrné bezpečnostní převýšení ochrany nad úroveň stoleté povodně 0.36 m.

*Obrázek 5-1: Situace záplavového území a foto ohroženého místa (KONOPISTSKY\_P\_0011)*

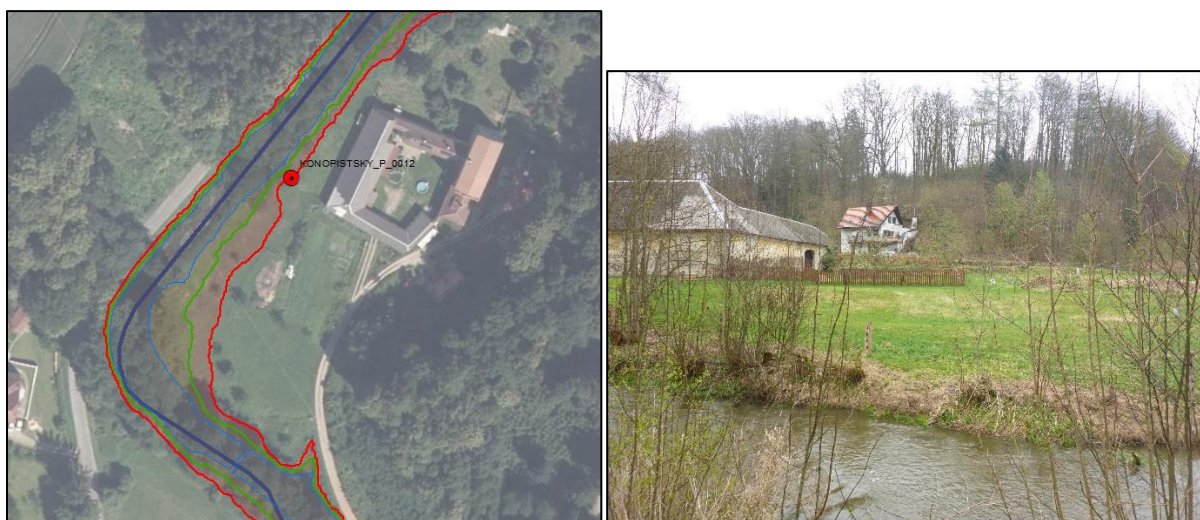
##### **Ohrožené místo: KONOPISTSKY P 0012 - Chlístov, Plíhalův mlýn**

Plíhalův mlýn je v pravobřežní nivě Konopištského potoka. Dle žádosti pana starosty obce Chlístov bylo zhodnoceno potenciální ohrožení říčními povodněmi. Mlýn se nachází sice v blízkosti vodního toku, ale na terénu, který je oproti korytu výše a při posuzovaných průtokových scénářích nedochází k jeho povodňovému ohrožení.

*Obrázek 5-2: Situace záplavového území a foto ohroženého místa (KONOPISTSKY\_P\_0012)*

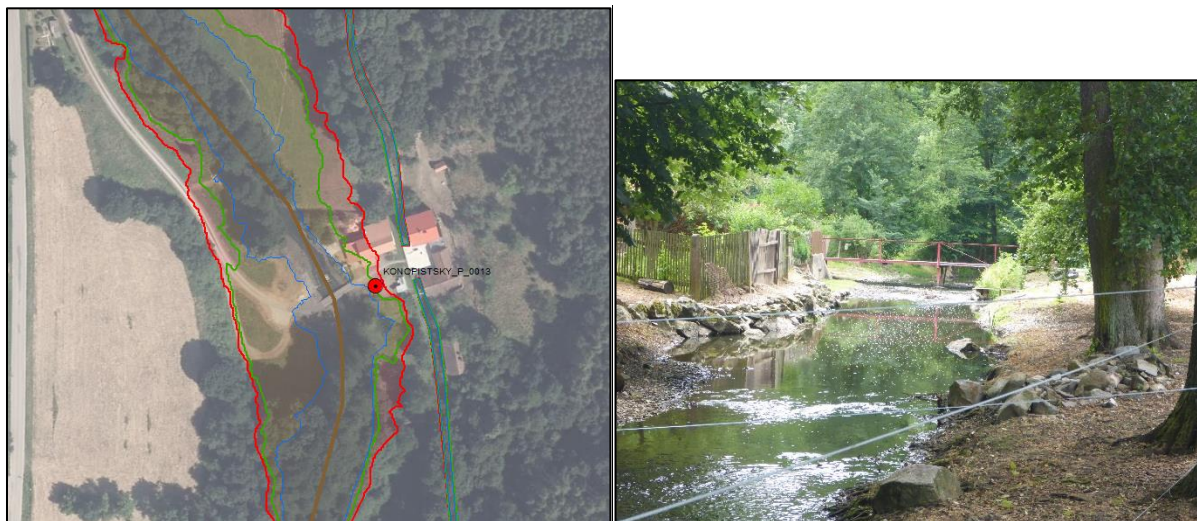
#### **Ohrožené místo: KONOPISTSKY P\_0013 - Bystřice, Jírovice**

Ohrožení pravobřežní zástavby ležící přímo za břehovou hranou koryta Konopištského potoka. Hydrotechnickým posouzením bylo povodňové ohrožení potvrzeno. K ohrožení dochází vlivem nekapacitního koryta, rovinatého inundačního území a umístění části nemovitostí v blízkosti vodního toku.

*Obrázek 5-3: Situace záplavového území a foto ohroženého místa (KONOPISTSKY\_P\_0013)*

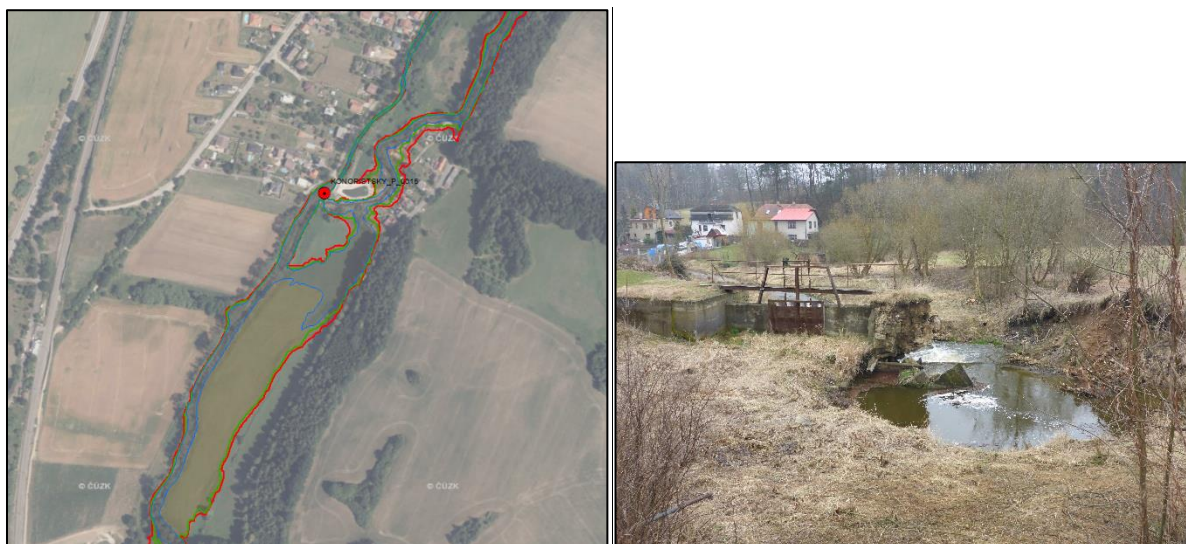
#### **Ohrožené místo: KONOPISTSKY P\_0015 - Bystřice, Zájezdek**

Lokalita Zájezdek s přilehlým okolím nad intravilánem Bystřice je povodňově ohrožena. Ohrožení bylo potvrzeno i za povodní 2013, kdy došlo k protržení pravobřežní hráze koryta v blízkosti objektu Zájezdku. Celá lokalita je nevhodně řešena, koryto toku je trasováno mimo údolnici, do které se povodňové průtoky přirozeně vrací.

Obrázek 5-5: Situace záplavového území a foto ohroženého místa (KONOPISTSKY\_P\_0015)
