ID kritického bodu:

10901477

Bystřice

Popis kritického bodu

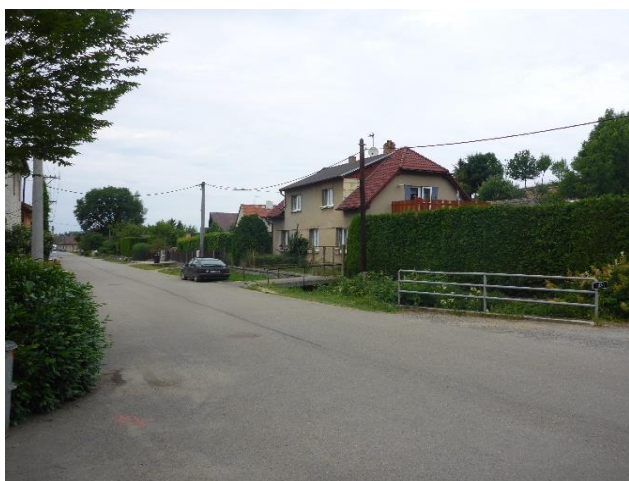
Jihovýchodní hranice intravilánu je při vyšších průtocích ohrožena Vyzradilským potokem. Vlivem nekapacitních objektů a koryta dochází k rozlivu v zástavbě a k proudění po silnici.

Pohled od KB do intravilánu.

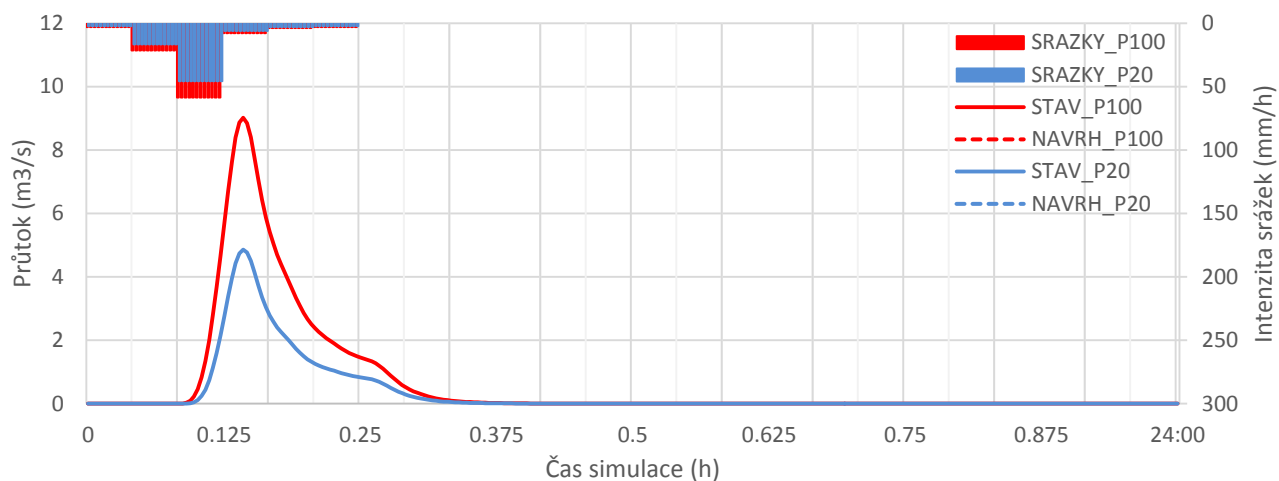
Časový průběh v uzávěrovém profilu KB 10901477

Objem PV (tis. m3)	Kulminační průtok (m3/s)	Zadržený objem (tis. m3)	Max. objem (tis. m3)	Změna kulminace	
						(m3/s)	(%)
KB / obce							
Bystřice (Junction-1)	P20 stav	29.9	4.9			-	-
	P20 návrh	-	-			-	-
	P100 stav	57.6	9.0			-	-
	P100 návrh	-	-			-	-
