Ohrožená místa – Chotouňský a Mlýnský potok

Ohrožené místo: CHOTOUNSKY P 0011- Chotouň

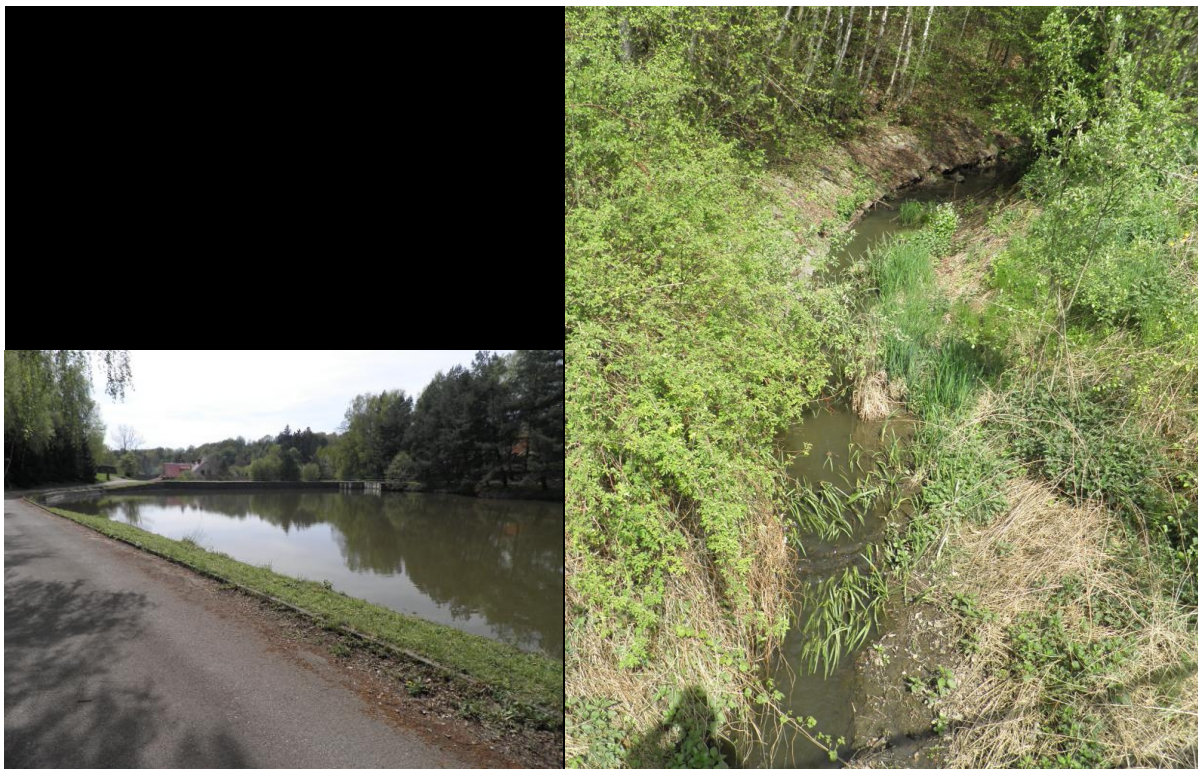
Ohrožení říčními povodněmi na soutoku s Jílovským potokem. Hrozí přelití hráze nad mateřskou školou a zaplavení budov OÚ a mateřské školy zpětným vzdutím.

Obrázek 1: Foto ohroženého místa – nádrže a odpadního koryta nad mateřskou školou (CHOTOUNSKY_P_0011)
