ID kritického bodu:	<b>10904182</b>	Obec:	<b>Kabáty</b>
---------------------	-----------------	-------	---------------

#### Popis kritického bodu

**Forma:** místní šetření

**Datum šetření:** 31.03.2017

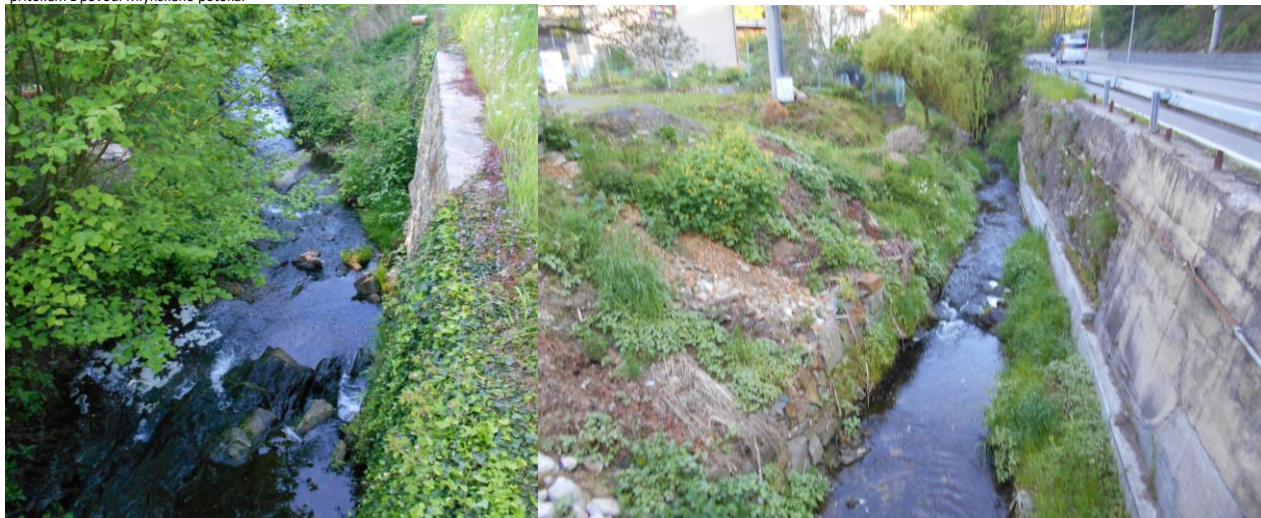
Ohrožení přívalovými povodněmi z příkrých svahů (většinou obhospodařovaná pole) v kombinaci s přítokem z povodí Mlýnského potoka.

koryto nad KB

koryto a zástavba pod KB

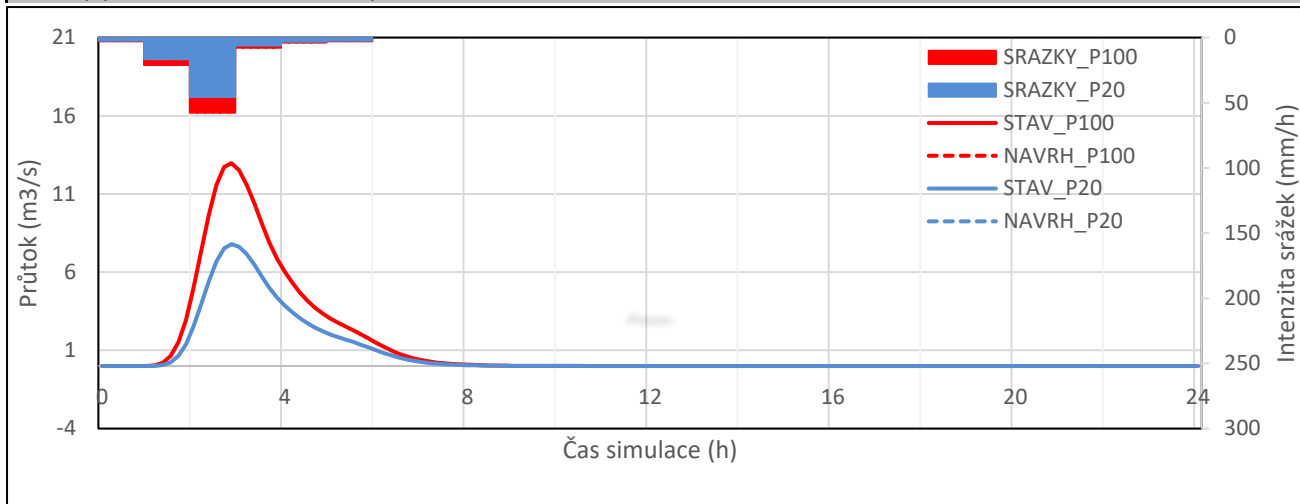
Časový průběh v uzávěrovém profilu

Objem PV (tis. m <sup>3</sup> )	Kulminační průtok (m <sup>3</sup> /s)	Zadržený objem (tis. m <sup>3</sup> )	Max. objem (tis. m <sup>3</sup> )	Změna kulminace	
						(m <sup>3</sup> /s)	(%)
KB / obce							
Chocerady	P20 stav	62,81	7,8			-	-
	P20 návrh					-	-
	P100 stav	103,00	13,0			-	-
	P100 návrh	-	-			-	-
