**10902075**

**Maršovice**

## Popis kritického bodu

V části obce Maršovice dochází k ohrožení zástavby nad zatrubněným úsekem Maršovického potoka.

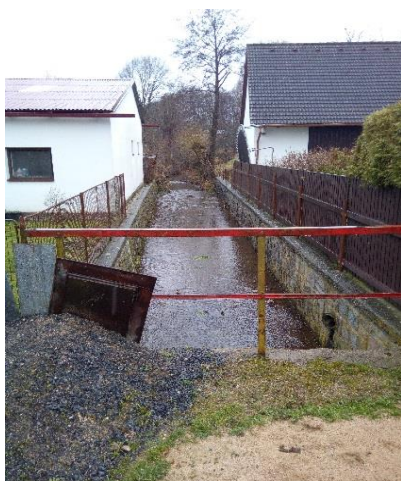
*Koryto nad vtokem do zatrubnění.*

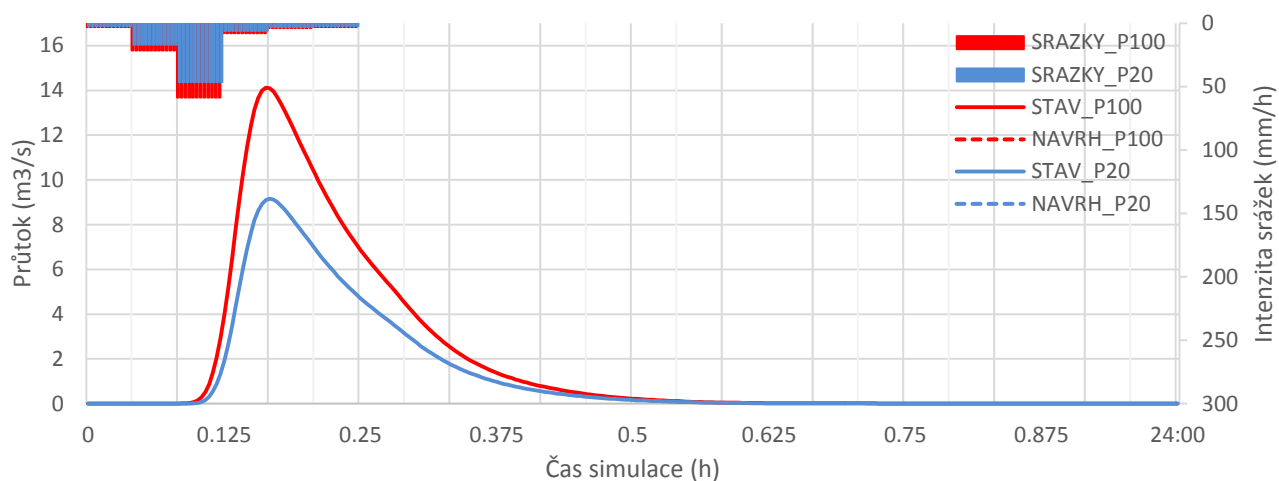
Časový průběh v uzávěrovém profilu KB 10902075

Objem PV (tis. m3)	Kulminační průtok (m3/s)	Zadržený objem (tis. m3)	Max. objem (tis. m3)	Změna kulminace	
						(m3/s)	(%)
KB / obce							
Maršovice (Reservoir-1)	P20 stav	107.5	9.2			-	-
	P20 návrh	-	-			-	-
	P100 stav	163.2	14.1			-	-
	P100 návrh	-	-			-	-
