ID kritického bodu:

KB_JE10

Svojetice

Popis kritického bodu

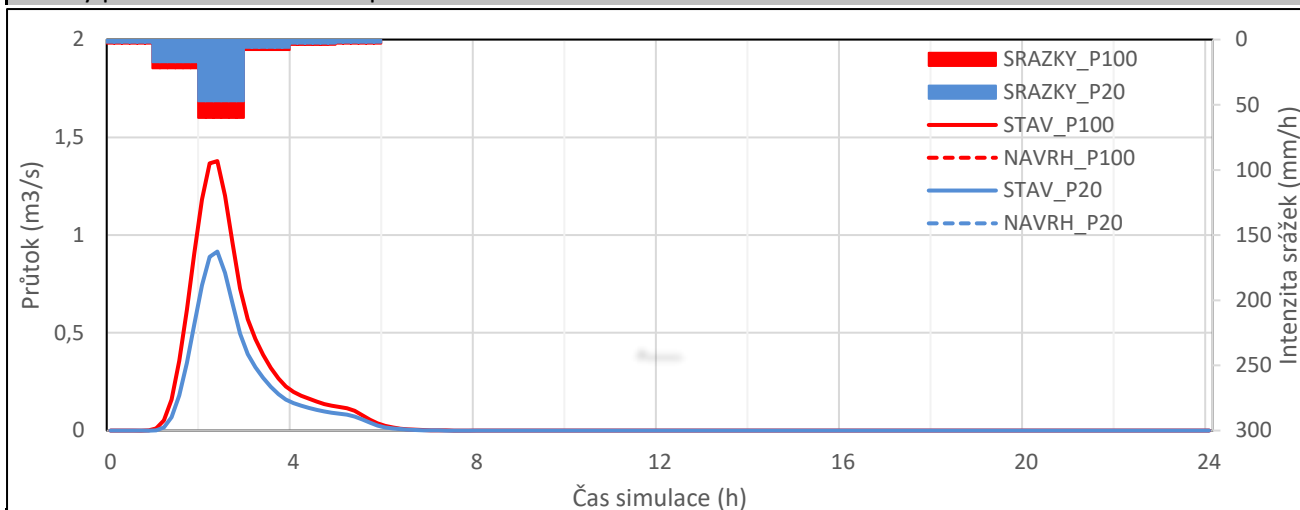
Vyhodnocení efektů matematickým modelem - současný stav

Časový průběh v uzávěrovém profilu
