**Popis kritického bodu****Forma:** místní šetření**Ohroženost KB:** ohrožený**Datum šetření:** 04.04.2017**Účastník šetření -  
zástupce obce:** Marcela  
Svobodová**Popis stávajícího stavu a výstupy z projednání/místního šetření:**

**10900812**

**Zvánovice**

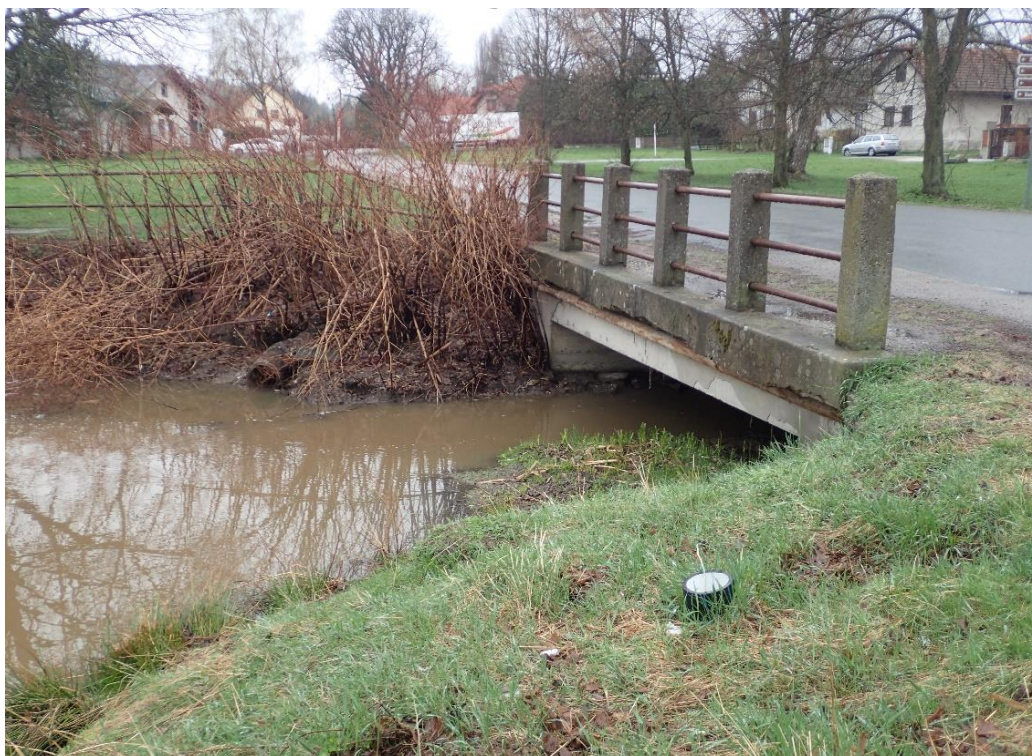
Tento kritický bod se nachází v povodí Třemblatského potoka, který do inravilánu obce přivádí i odtok z lokality U Horky. Povodí tvoří částečně zalesněné plochy, významnou část tvoří pole. Třemblatský potok není v centrální části obce zatrubněn a tak do obecního rybníka vstupuje otevřeným korytem s propustkem pod silnicí.

Třemblatský potok v před nátokem do obecního rybníka

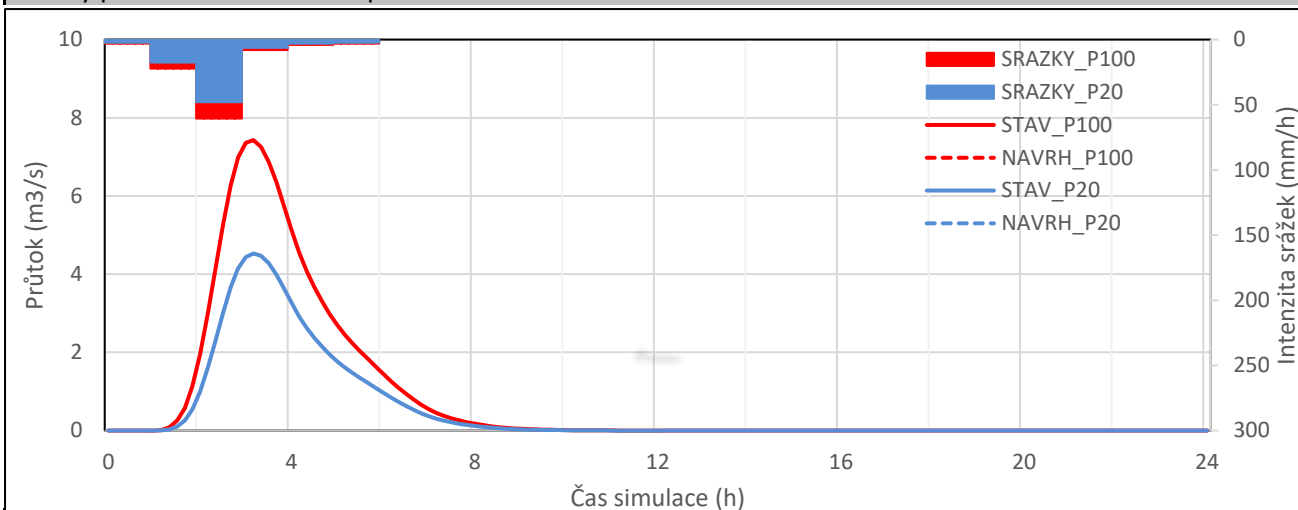
Časový průběh v uzávěrovém profilu

Objem PV (tis. m <sup>3</sup> )	Kulminační průtok (m <sup>3</sup> /s)	Zadržovaný objem (tis. m <sup>3</sup> )	Max. objem (tis. m <sup>3</sup> )	Změna kulminace	
						(m <sup>3</sup> /s)	(%)
KB / obce							
Chocerady	P20 stav	43,17	4,5			-	-
	P20 návrh					-	-
	P100 stav	69,84	7,4			-	-
	P100 návrh	-	-			-	-
