ID kritického bodu:

10903686

Nučice

Popis kritického bodu

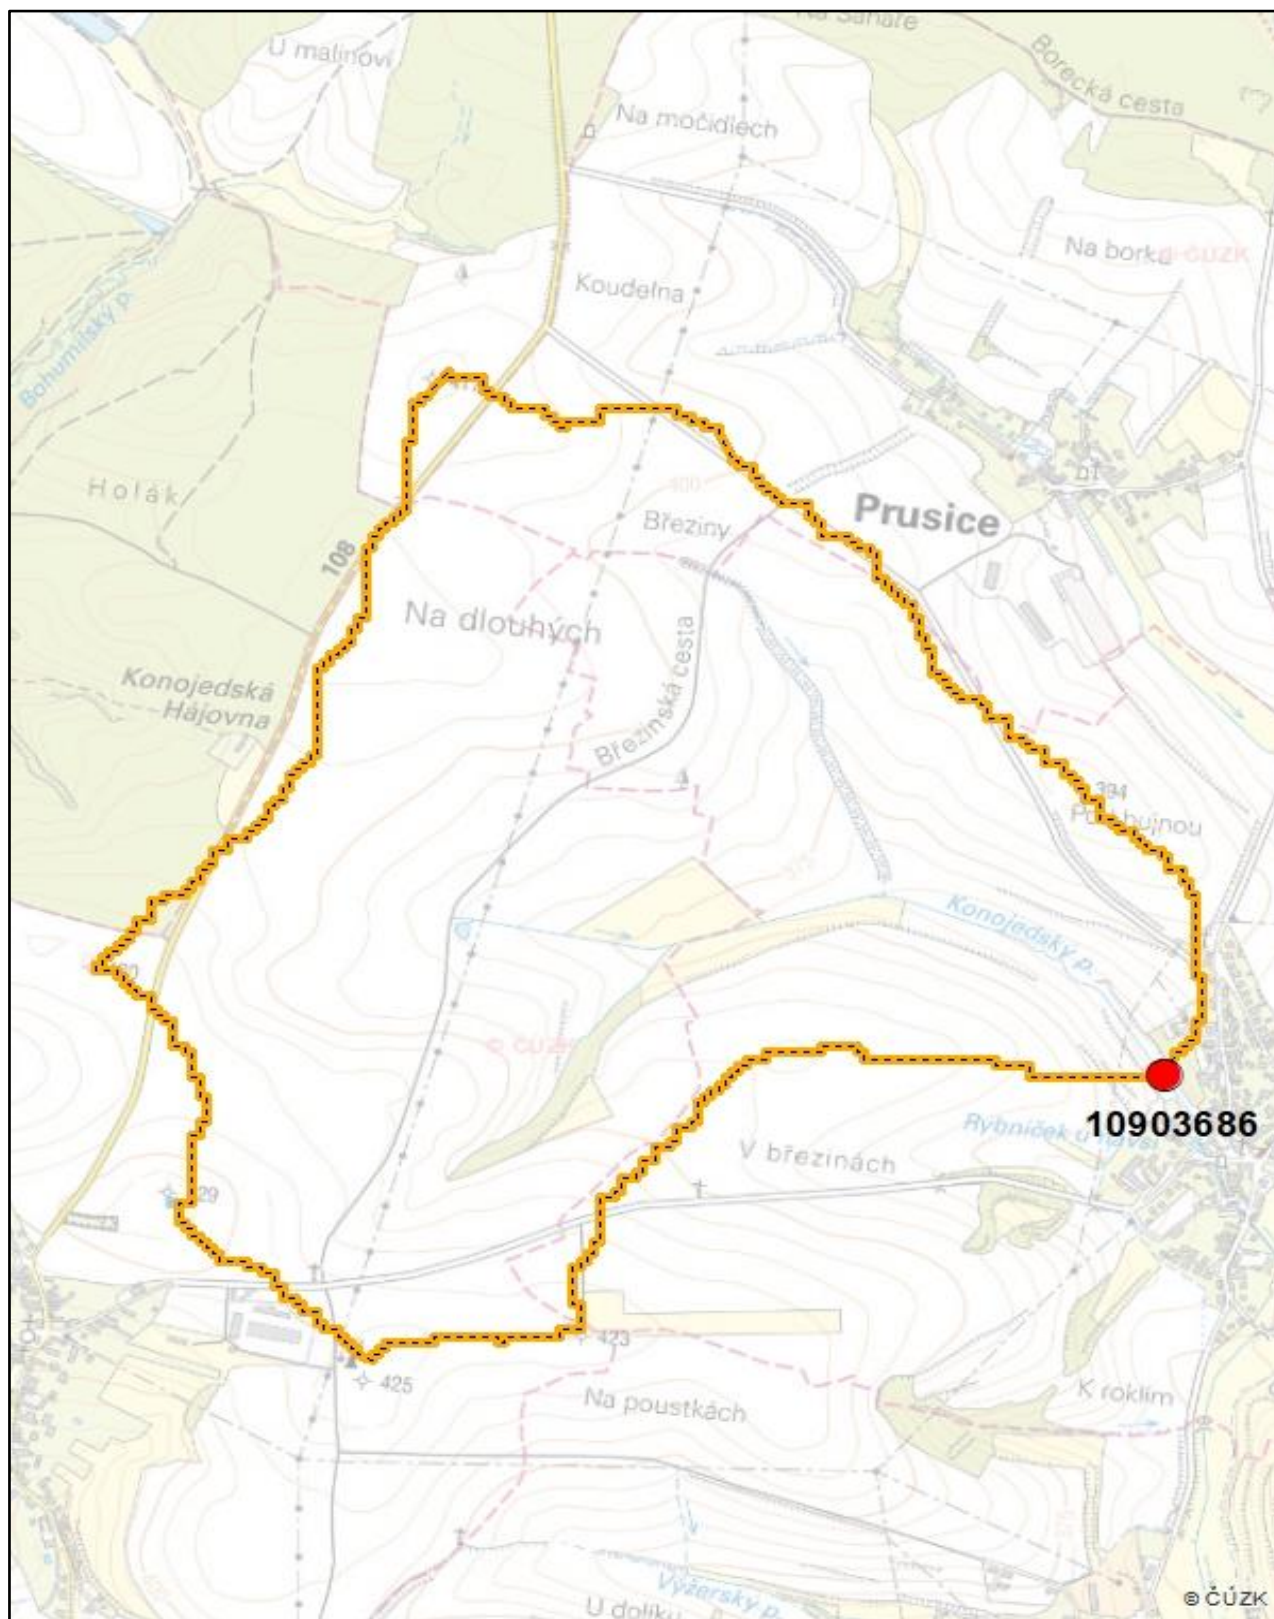
Lokalizace kritického bodu

Intravilán obce je ohrožen přítokem z povodí Konojednského potoka, a to jednak vybřežením z koryta, dále pak povrchovým odtokem z pozemků nad obcí. To způsobuje zaplavení nemovitostí vodou a spalveným bahnem. Ohroženo je především centrum a západní část obce.

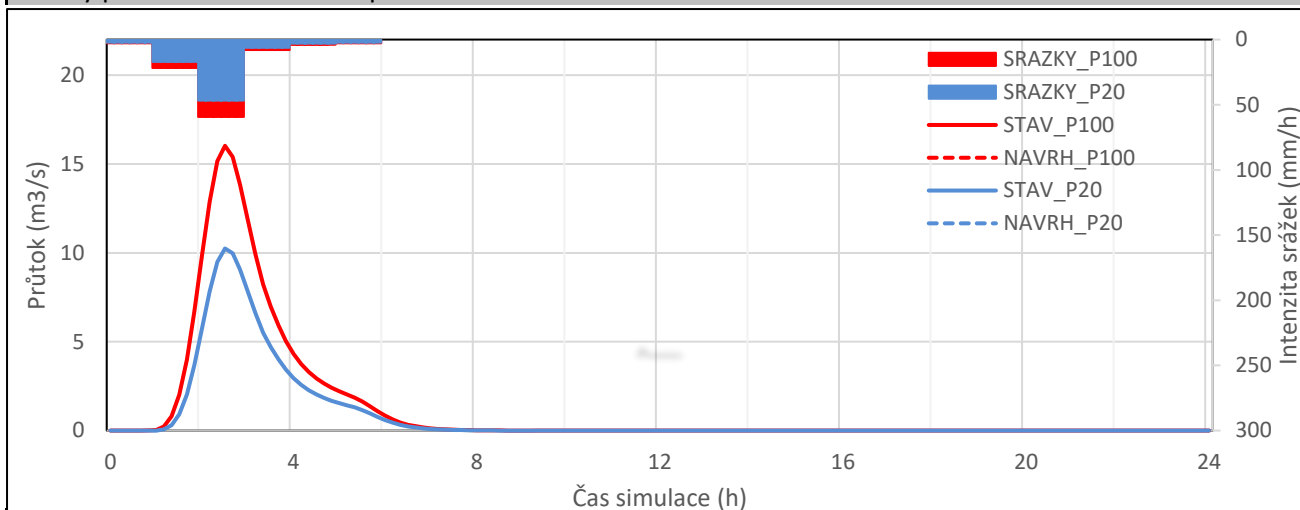
Časový průběh v uzávěrovém profilu

Vyhodnocení efektů matematickým modelem - současný stav
