## Popis kritického bodu

**10903660**

**Prusice**

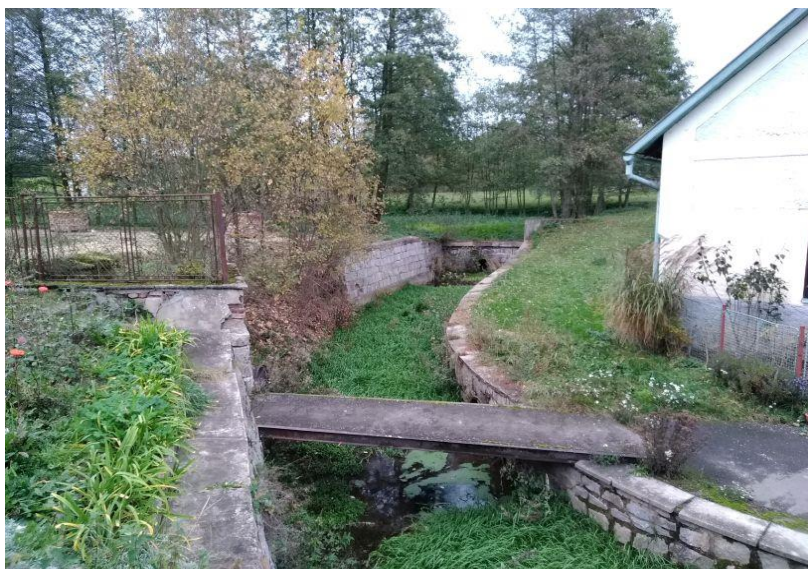
V obci dochází k ohrožení zástavby ve středu obce, a to splachy z povodí Prusického potoka a dále kvůli nekapacitnímu propustku starého nepoužívaného rybníka. Využití území v povodí - 25% les, 2% louky, 73% orná půda.

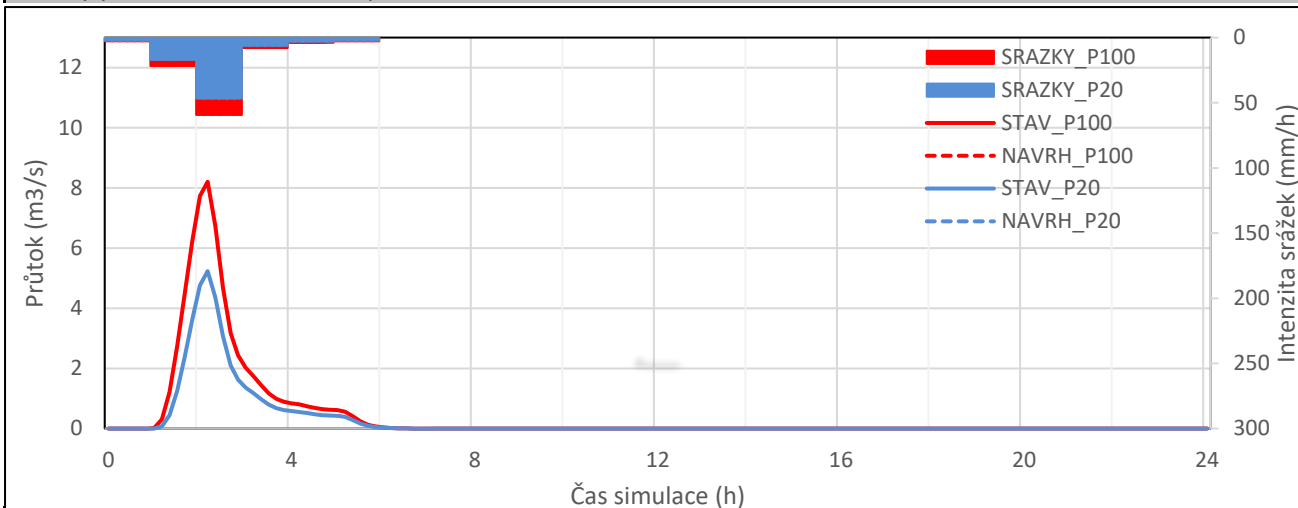
## Časový průběh v uzávěrovém profilu

Objem PV (tis. m <sup>3</sup> )	Kulminační průtok (m <sup>3</sup> /s)	Zadržovaný objem (tis. m <sup>3</sup> )	Max. objem (tis. m <sup>3</sup> )	Změna kulminace	
						(m <sup>3</sup> /s)	(%)
KB / obce							
Chocerady	P20 stav	23,43	5,2			-	-
	P20 návrh					-	-
	P100 stav	37,64	8,2			-	-
	P100 návrh	-	-			-	-
